**UNIVERSIDAD DE JAÉN**  
Escuela Politécnica Superior de Linares

Trabajo Fin de Grado

# **ESTUDIO PARA LA CIMENTACIÓN DE UNA IGLESIA RENACENTISTA CON PROBLEMAS ESTRUCTURALES**

**Alumno: Daniel García Moya**

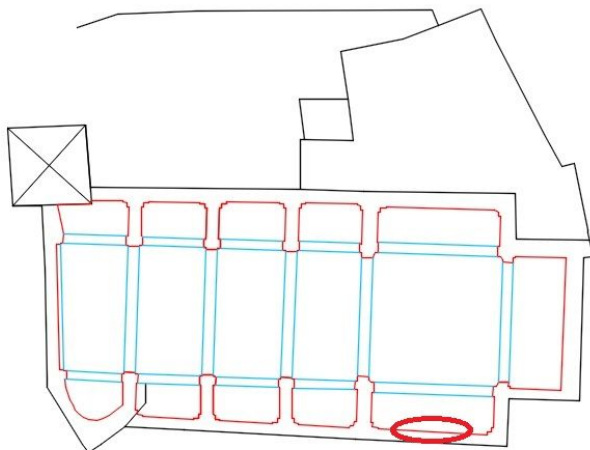
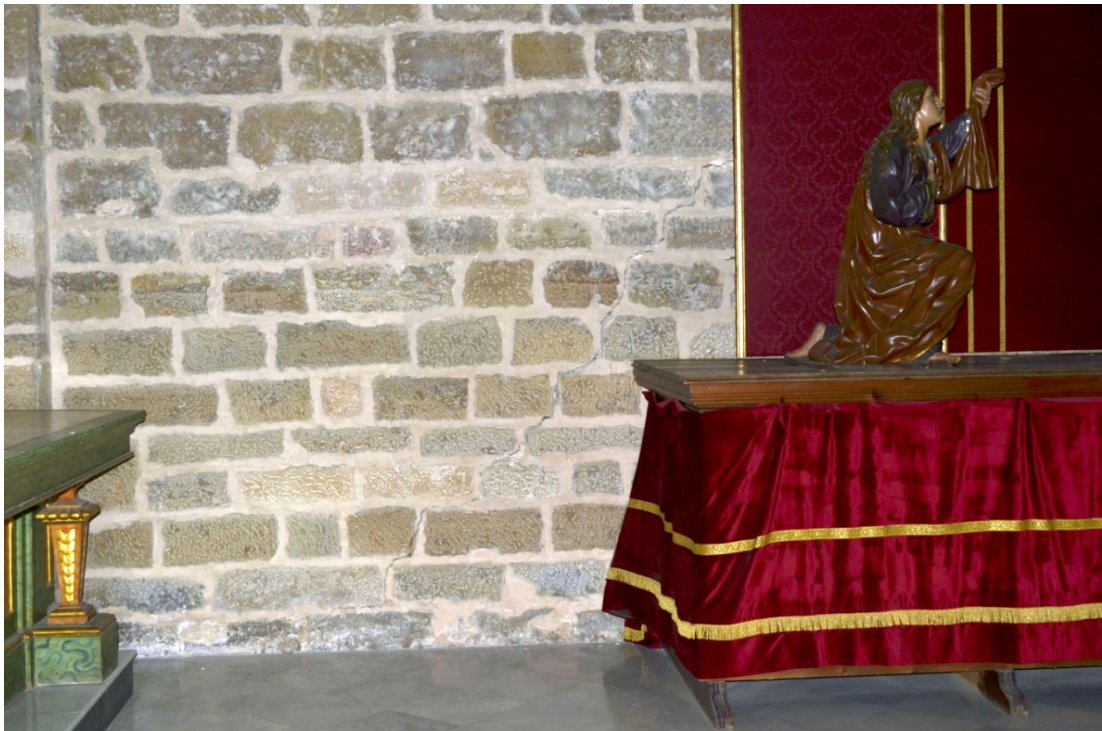
| Grieta con inclinación aproximada de 45° | | | |
| <p>Asiento de pilastra que provoca grietas inclinadas en los muros, grietas que se alejan a medida que se acercan a la cimentación. Si el asiento es muy elevado, pueden verse afectados elementos estructurales próximos, comprometiendo su estabilidad.</p> <p>Como causas probables de un asiento diferencial tenemos: alteración de las condiciones del terreno (deseccación, saturación, nivel freático, etc.), oquedades próximas a la cimentación, presión excesiva sobre el terreno,....</p> | | | |

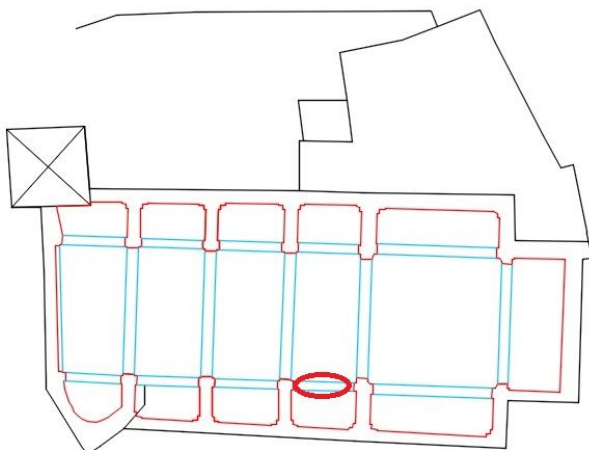
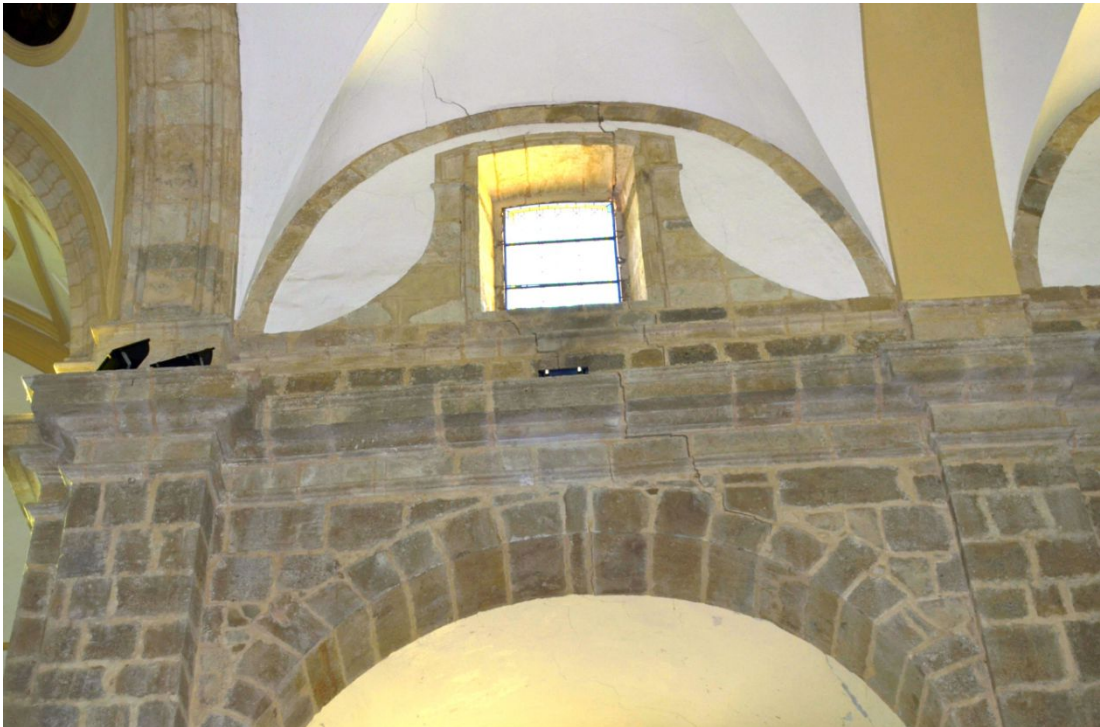
| Grieta con inclinación aproximada de 45° | | | |
| <p>Asiento de pilastra que provoca grietas inclinadas en los muros, grietas que se alejan a medida que se acercan a la cimentación. Si el asiento es muy elevado, pueden verse afectados elementos estructurales próximos, comprometiendo su estabilidad.</p> <p>Como causas probables de un asiento diferencial tenemos: alteración de las condiciones del terreno (deseccación, saturación, nivel freático, etc.), oquedades próximas a la cimentación, presión excesiva sobre el terreno,....</p> | | | |

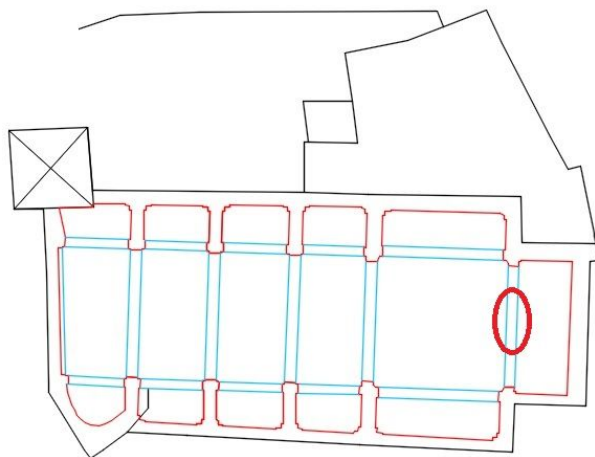
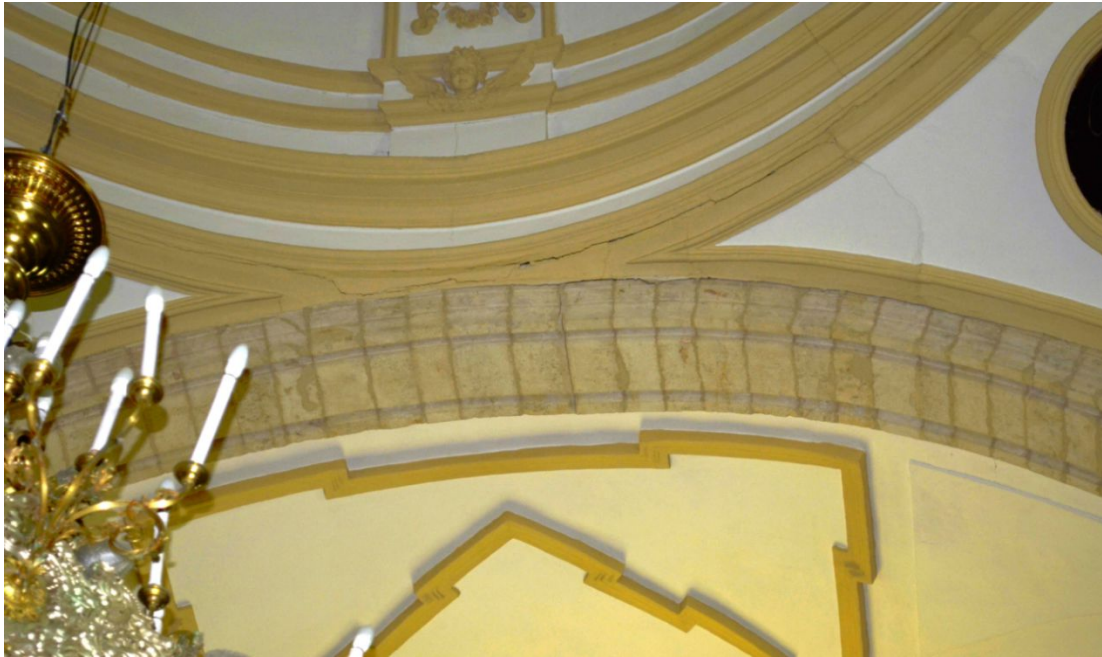
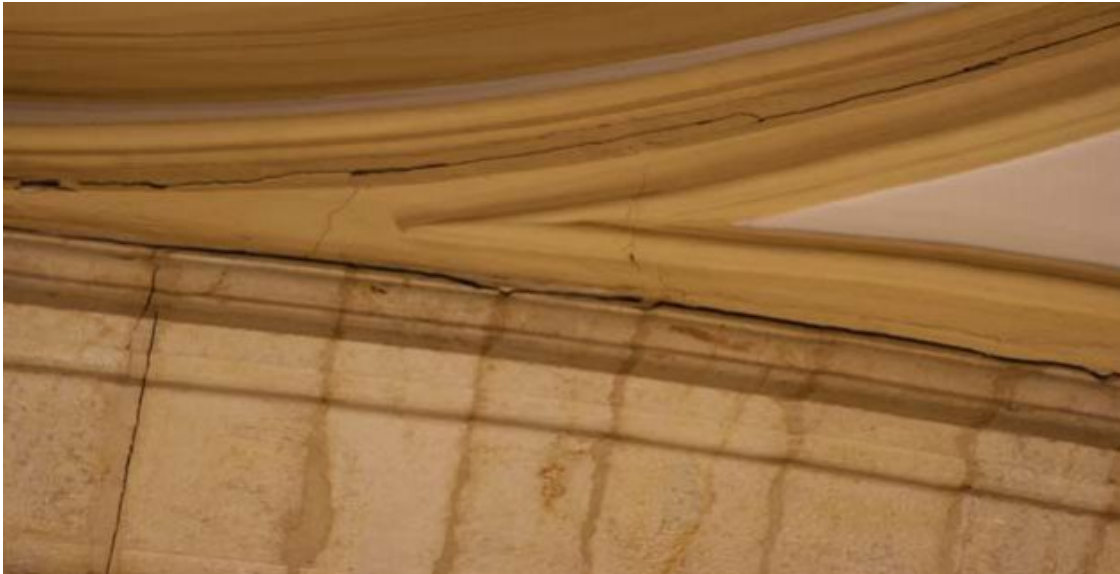
| Ficha | 03 | Inmueble | Localización |

| <p>Grieta entre dos de las piedras que forma el arco toral. En concreto, dichos elementos se ubican en la parte más alta del mismo.</p> | | | |
| <p>Grieta producida por la aparición de distensión entre los elementos que forma el arco, que puede ser producida a su vez, por un desplazamiento horizontal de las pilastras sobre las que se sustenta.</p> | | | |

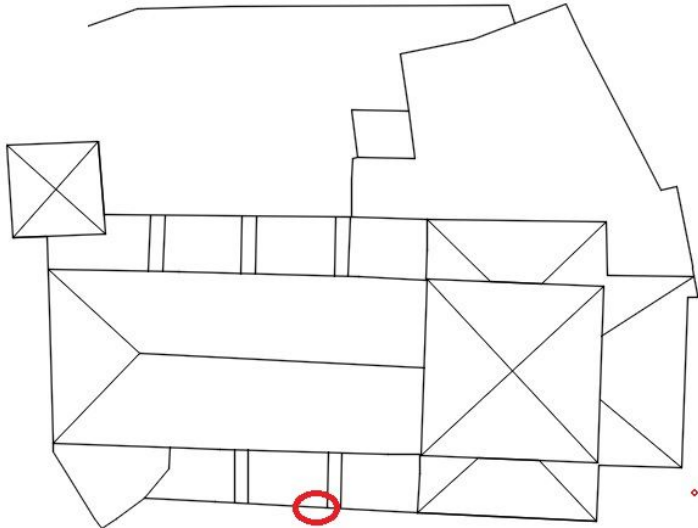
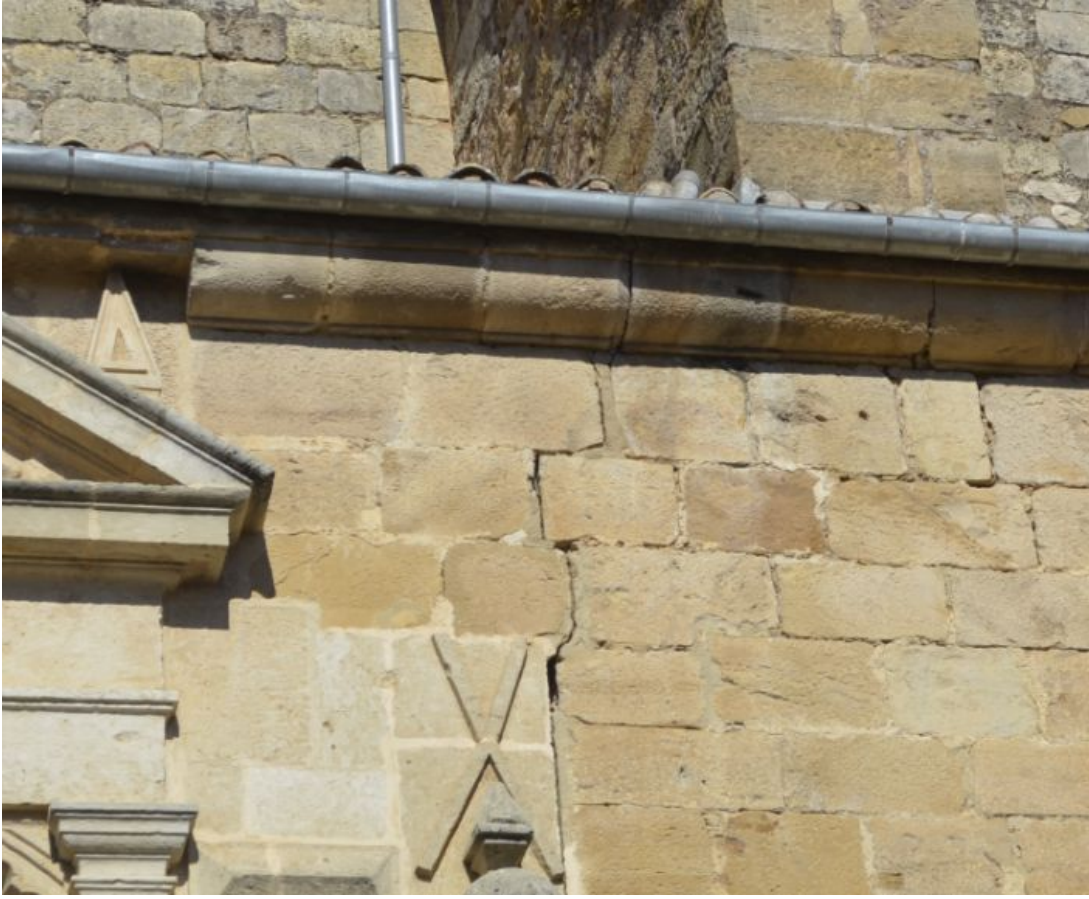
| Grieta vertical. | | | |

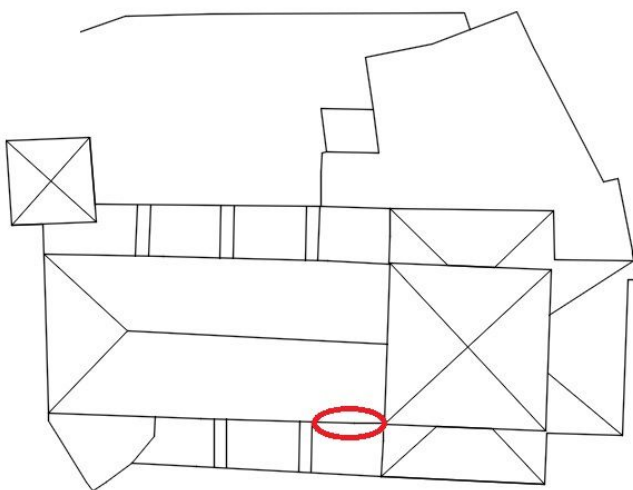
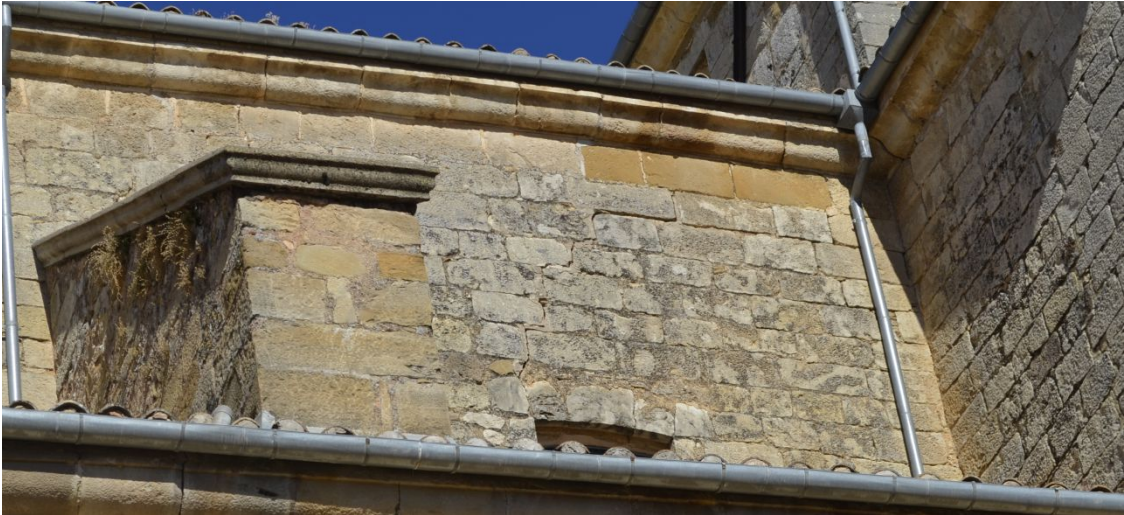
| Grieta con inclinación aproximada de 45° | | | |

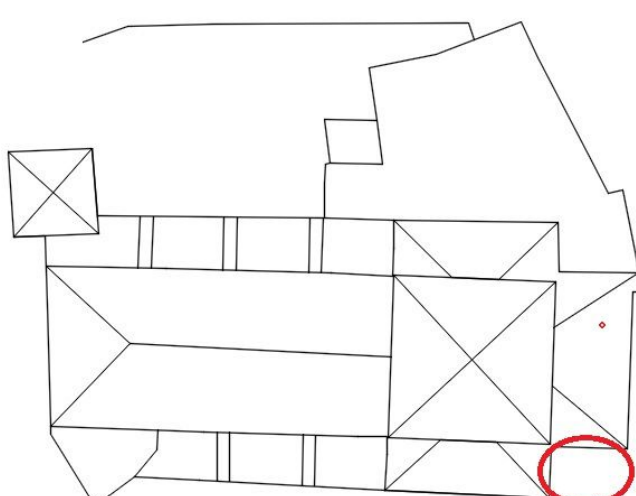
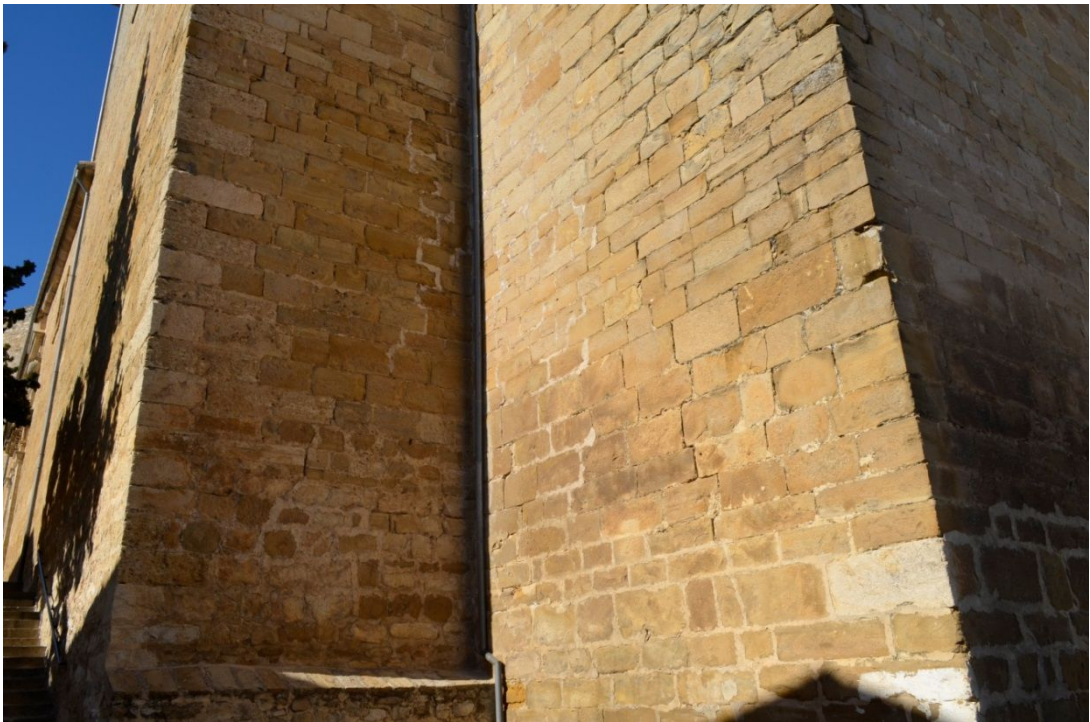
| Dos Grietas con inclinación aproximada de 45°, indicando un mismo asiento diferencial. No se trata de grietas que actualmente indiquen actividad. | | | |

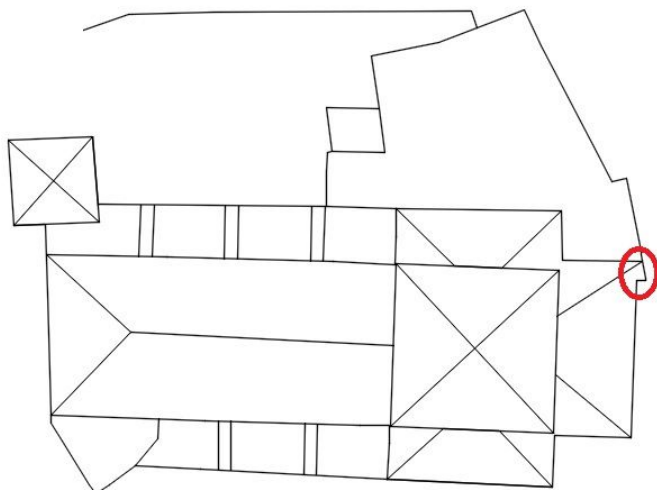
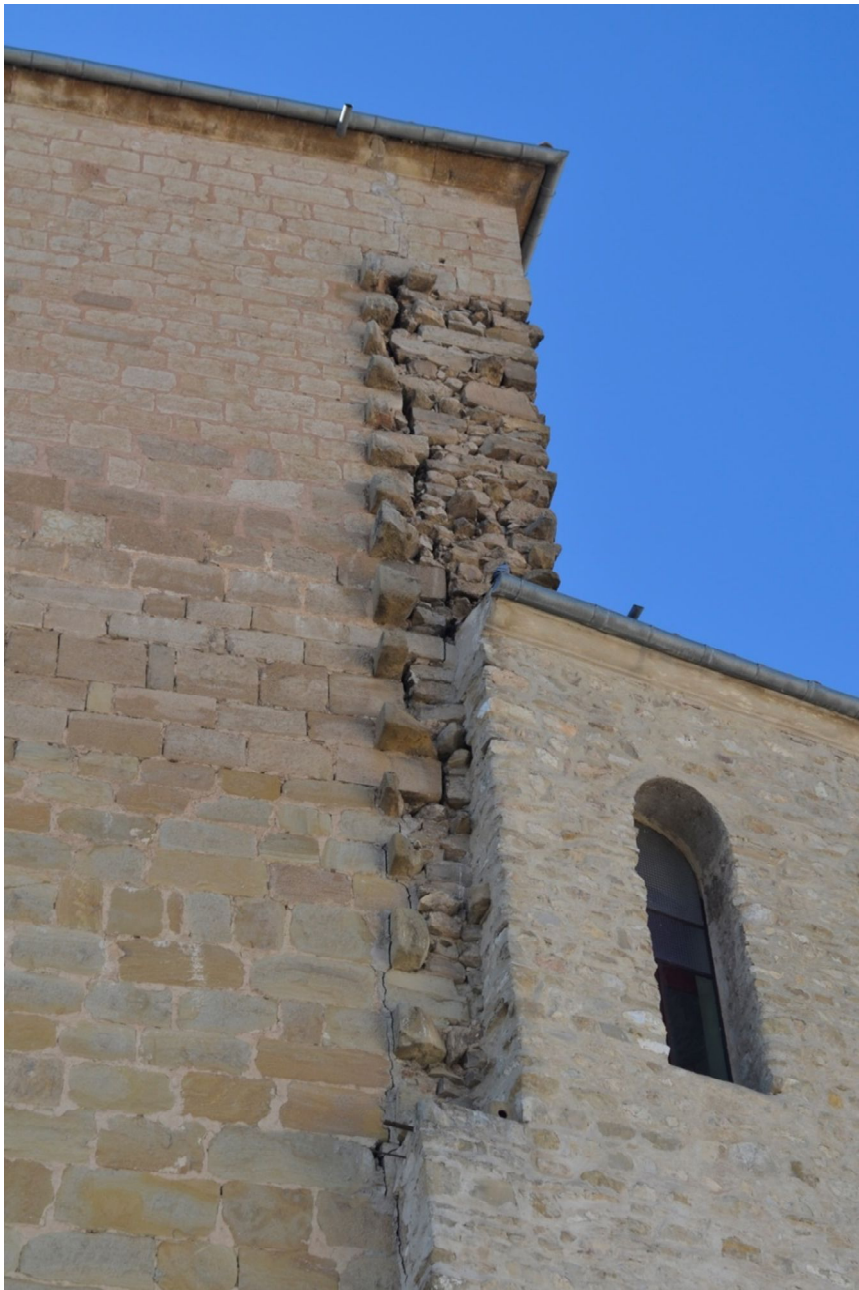
| Grieta vertical, de menor a mayor anchura a medida que ganamos en altura. | | | |
| <p>Grieta ubicada entre muros con distinta fábrica y perpendiculares entre sí, con poca capacidad resistente a tracción, que se separan por influencia de las acciones recibidas.</p> <p>Como causas probables tenemos la aparición de empujes laterales en la cubierta, alteración de las condiciones del terreno, presión excesiva sobre el terreno,...</p> | | | |

La grieta de la ficha número siete, presenta una mayor anchura en la parte alta, disminuyendo a medida que nos alejamos la cubierta. Se trata de una lesión claramente compatible con un posible empuje lateral.

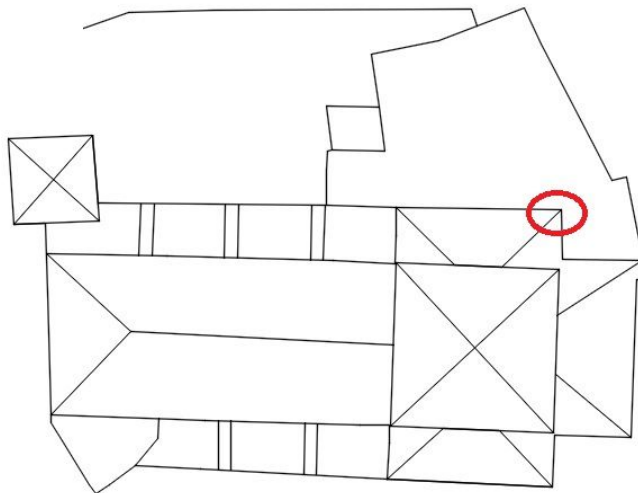
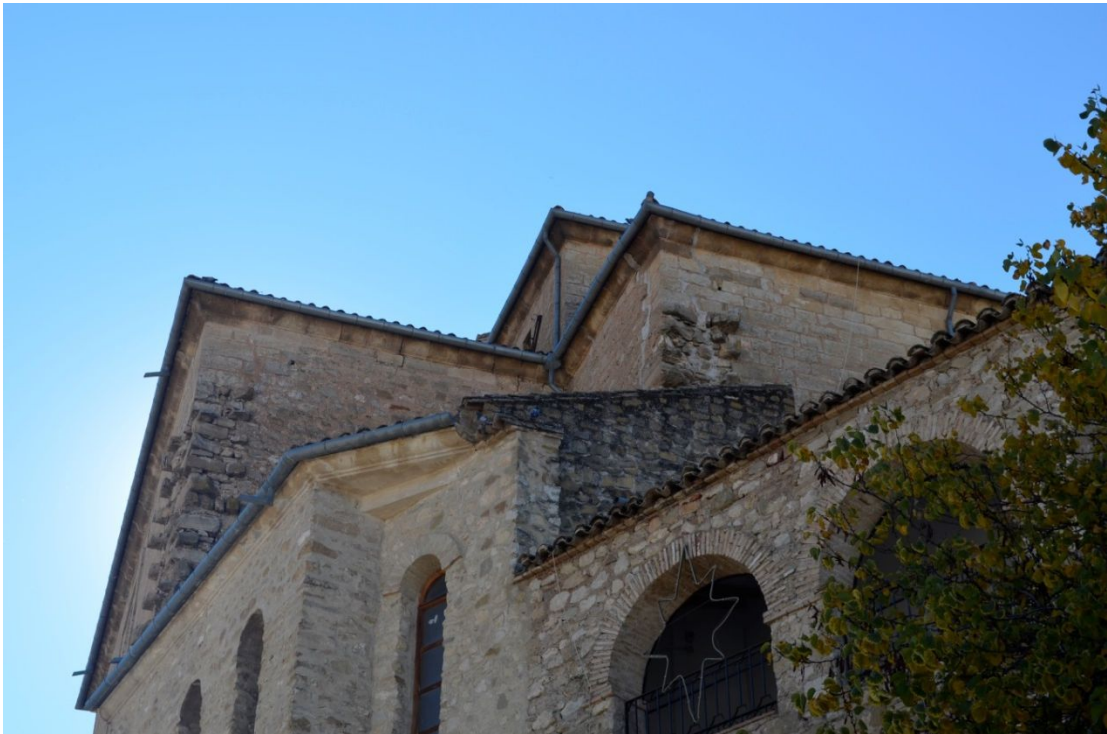
| <p>Grietas verticales, entre paños de muros perpendiculares entre sí, localizadas en la parte alta de los mismos. Aparecen selladas, como consecuencia de alguna actuación de restauración previa.</p> | | | |
| <p>Grietas ubicadas entre muros con distinta fábrica y perpendiculares entre sí, con poca capacidad resistente a tracción, que se separan por influencia de las acciones recibidas.</p> <p>Como causas probables tenemos la aparición de empujes laterales en la cubierta, alteración de las condiciones del terreno, presión excesiva sobre el terreno,...</p> | | | |

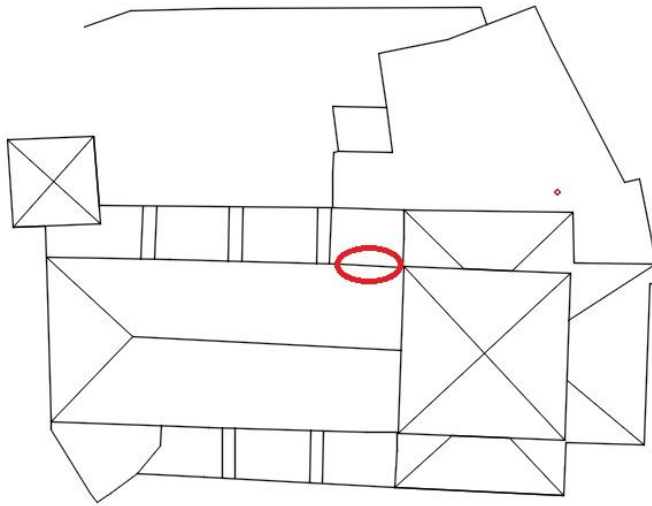
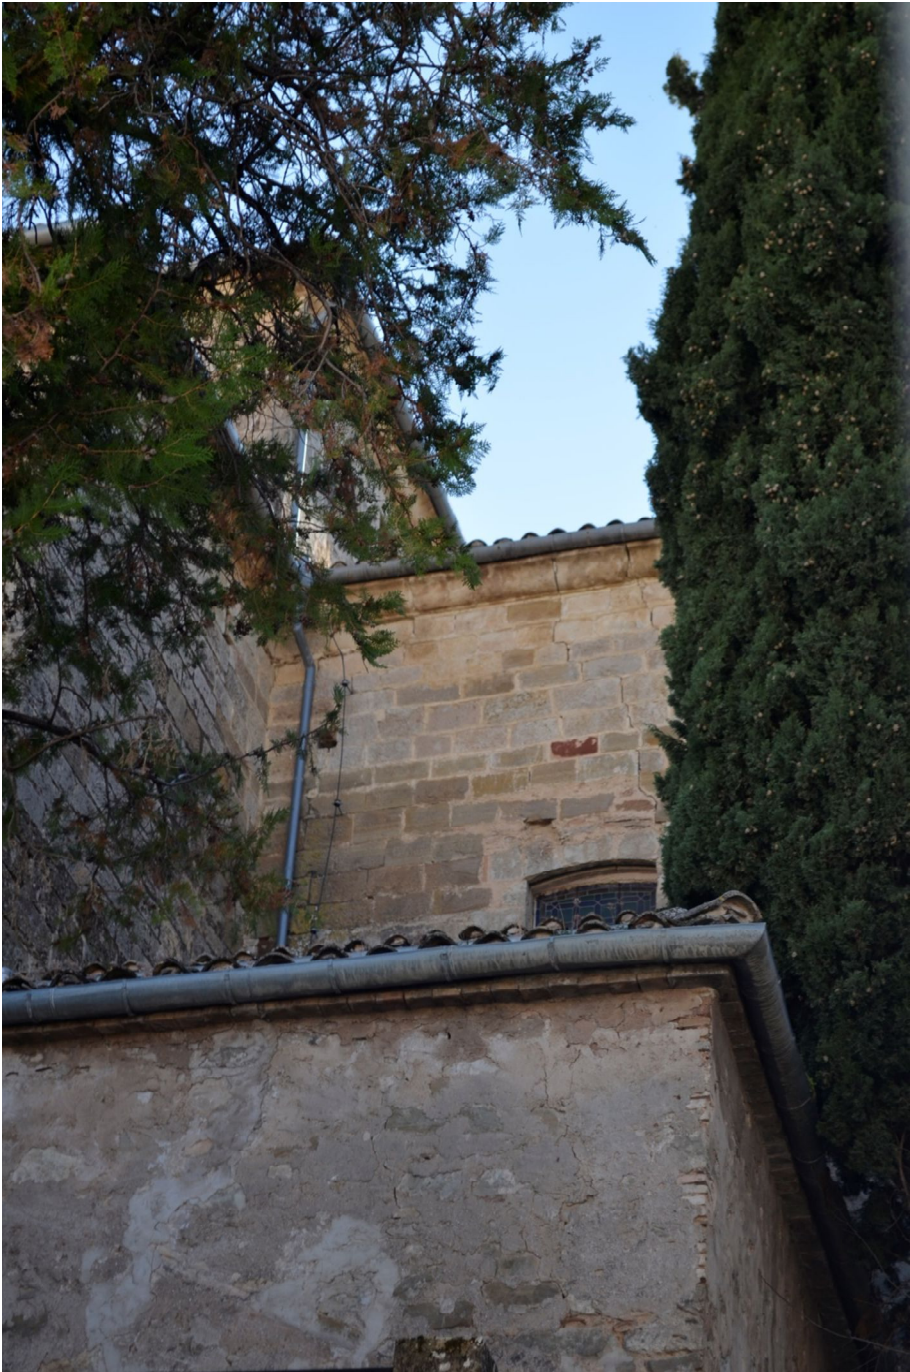
| Grieta con inclinación aproximada de 45° | | | |
| <p>Asiento de pilastra que provoca grietas inclinadas en los muros, grietas que se alejan a medida que se acercan a la cimentación. Si el asiento es muy elevado, pueden verse afectados elementos estructurales próximos, comprometiendo su estabilidad.</p> <p>Como causas probables de un asiento diferencial tenemos: alteración de las condiciones del terreno (deshidratación, saturación, nivel freático, etc.), oquedades próximas a la cimentación, presión excesiva sobre el terreno,....</p> | | | |

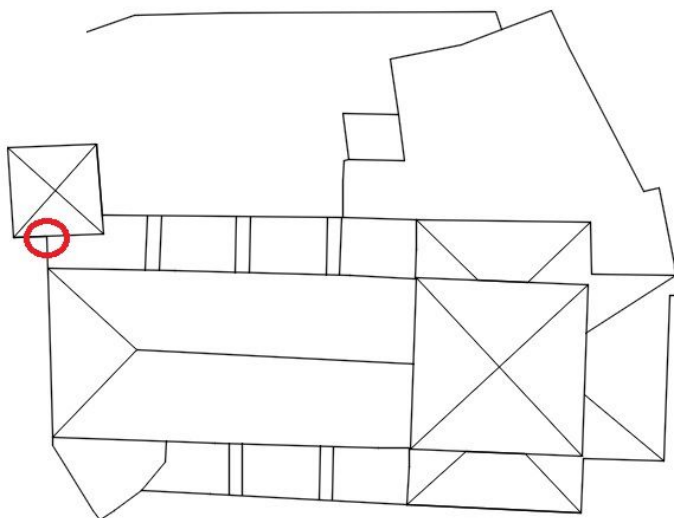
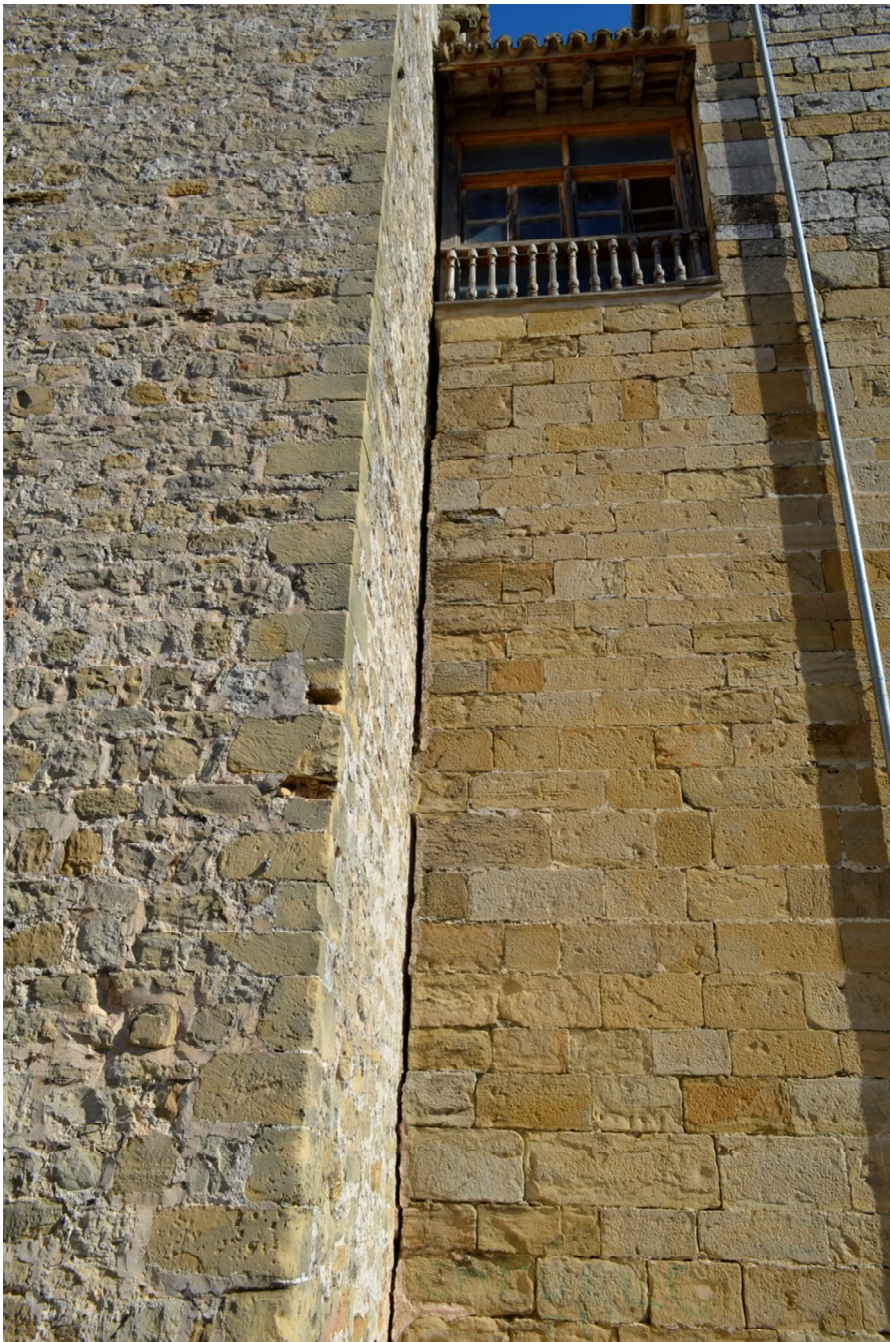
| Grieta vertical, entre paños de muros perpendiculares entre sí, con ancho constante a todo lo largo de la zona de contacto. Anchura de grieta de 5 cm. | | | |
| <p>Grietas ubicadas entre muros con distinta fábrica y perpendiculares entre sí, con poca capacidad resistente a tracción, que se separan por influencia de las acciones recibidas.</p> <p>Como causas probables de la separación entre muros tenemos: construcción de un muro sobre terreno de relleno y otro sobre terreno firme, alteración de las condiciones del terreno (deshidratación, saturación, nivel freático, etc.), oquedades próximas a la cimentación, presión excesiva sobre el terreno,</p> | | | |

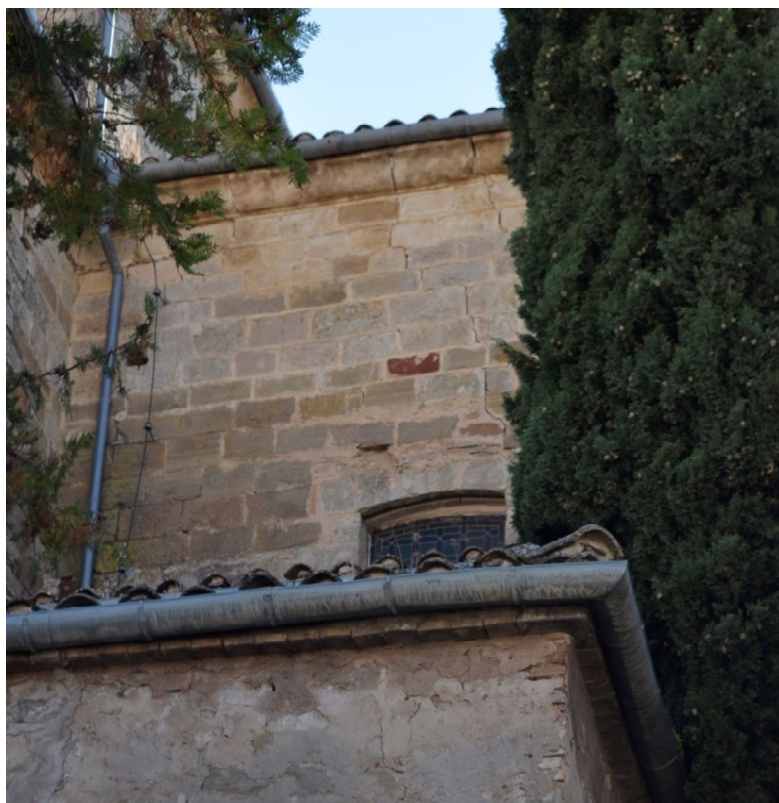
*Figura 5.2: Grieta a 45 grados correspondiente a la ficha número 9.*

Según puede ser observada en la imagen incluida en la ficha número 9 y en la Figura 5.2, nos encontramos con una grieta, que por su disposición y trayectoria, es totalmente compatible con un posible asiento diferencial de la pilastra simétrica respecto de la ya intervenida mediante un recalde de cimentación por micropilotes. Esta simetría es una clara evidencia de los posibles daños que podrían volver a presentarse, hablamos de pilastras estructuralmente idénticas que soportan las mismas cargas.

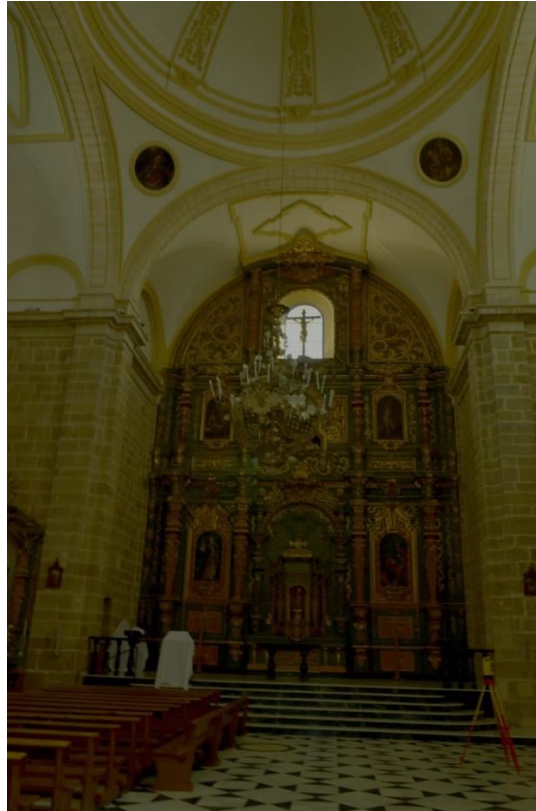
*Figura 5.3: Arco total y pilastra contiguas al Altar Mayor.*

Resultado de la medición de las pilastras para comprobar su verticalidad, nos encontramos con la falta de la misma en las pilastras comunes a la bóveda de crucero, lo que a su vez repercute en la alteración de la geometría inicial de los arcos torales, especialmente del arco toral identificado con el número tres en planos y al que ya se hace referencia en la ficha de lesiones número 3. La Figura 5.3 recoge el arco toral indicado en la ficha número 3 y las pilastras contiguas.

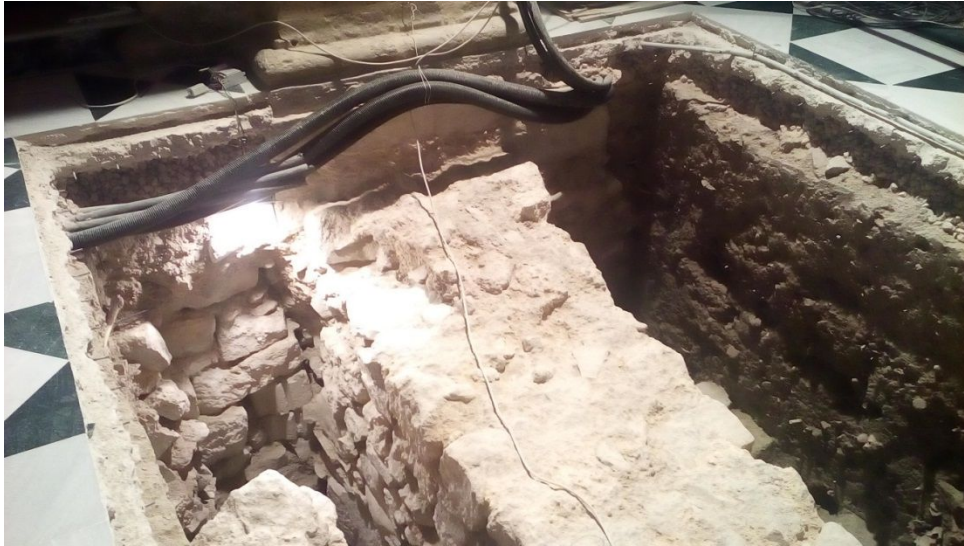
*Figura 5.10: Perspectiva de la cata excavada.*

En la parte superior de la Figura 5.10, observamos la base de la pilastra que ha sufrido el asiento diferencial. En el centro de la excavación, aparece un zuncho de piedra que une pilastras simétricas. A la derecha y a la izquierda del zuncho, bajo la pilastra, observamos el tipo de cimentación ejecutada.
