UNIVERSIDAD DE JAÉN  
*Centro de Estudios de Postgrado*

Trabajo Fin de Máster

**Cuantificación de  
incertidumbres en la  
reconstrucción  
paleohidrológica de  
inundaciones en valles  
encajonados: aplicación  
al río Guadalquivir**

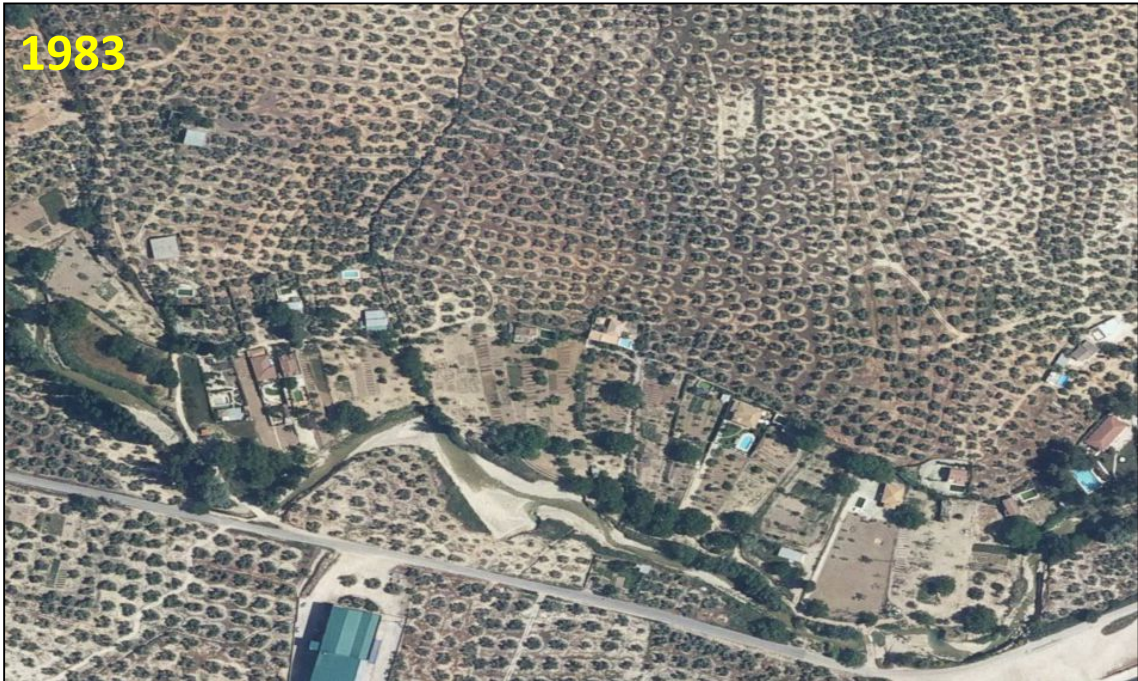
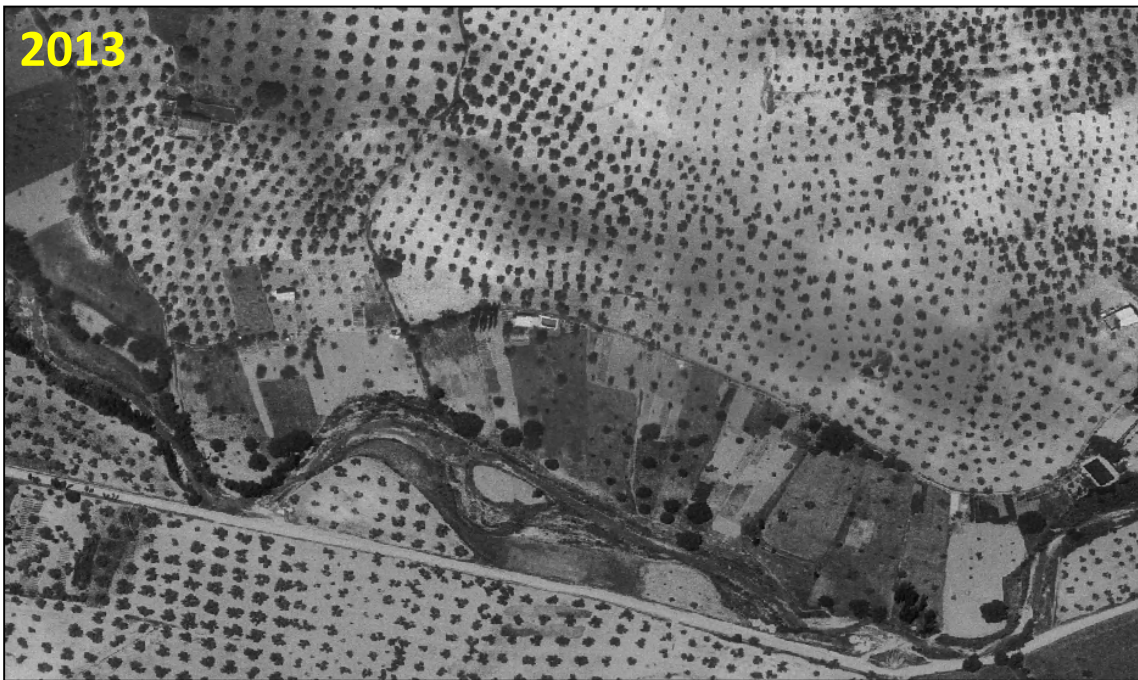
**Figura 7.** Evolución de la urbanización en la llanura de inundación del Río Eliche, en el paraje Vega Redonda.

Varias zonas de la cuenca de drenaje del río Eliche han sufrido los efectos de la urbanización ilegal en su llanura de inundación durante el final del siglo XX y principios del siglo XXI (**figura 7**). Ejemplos de estos núcleos poblacionales son La Vega Redonda (T.M. de Los Villares) o Puente de la Sierra (T.M. de Jaén). La presencia de estas edificaciones ha aumentado el riesgo de inundación de dicha cuenca notablemente.

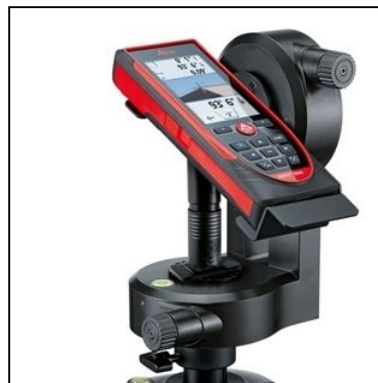
**Figura 8.** Distanciómetro Leica S910. Fuente: [5](#)

El distanciómetro LEICA S910 se ha empleado para medir la altura de las evidencias de inundación, las secciones del río Eliche y para calcular su pendiente (apartado III.2.3.). Este modelo de distanciómetro de la marca LEICA es un distanciómetro portátil de tipo láser con un alcance de hasta 300 metros con gran variedad de modos de medición, como por ejemplo puntos y superficies (**figura 8**). Permite su uso como estación total libre.

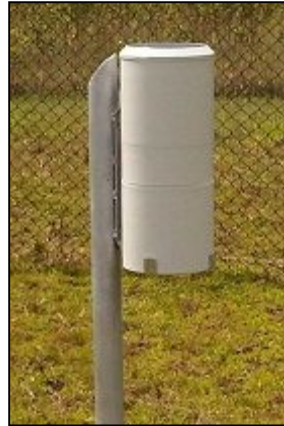
**Figura 11.** Pluviómetro Hellmann usado por AEMET para sus redes de observación.

El pluviómetro utilizado por la AEMET para sus redes de observación es un pluviómetro tipo Hellmann (**figura 11**) cuyas medidas están homologadas por la Organización Meteorológica Mundial (OMM). Actualmente muchas de estas redes de medición pluviométrica se encuentran automatizadas y sus datos se disponen en tiempo real a través de sus correspondientes portales web, como por ejemplo el

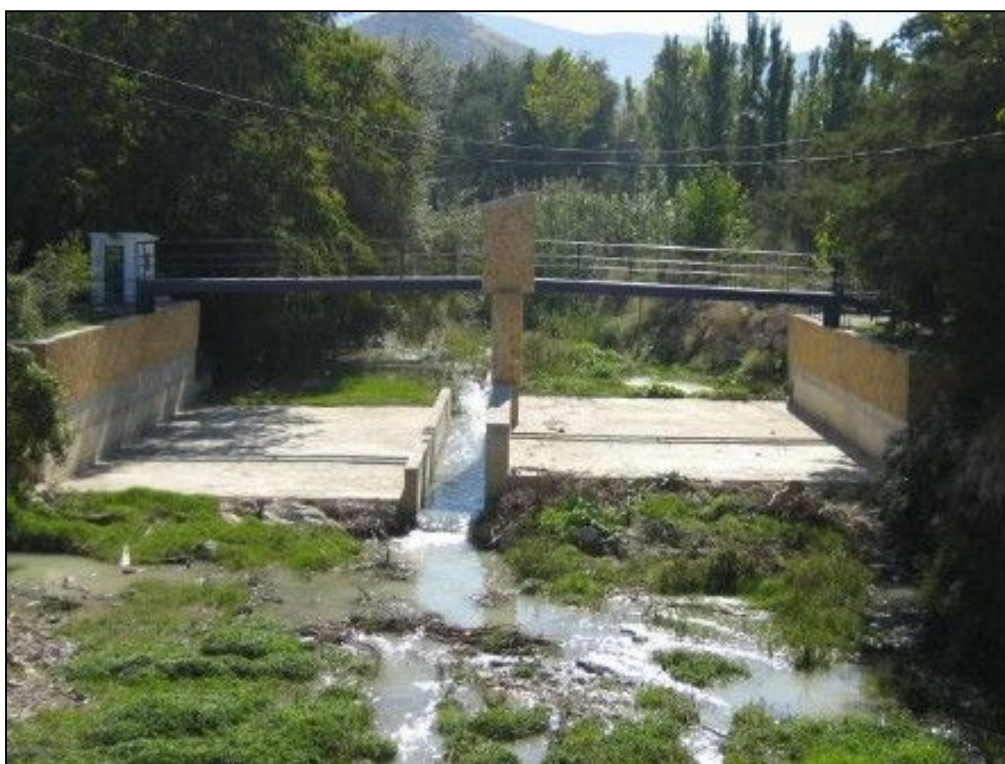
**Figura 13.** Estación de aforos 5084 (Puente Jontoya) sobre el río Jaén. Fuente [8](#).

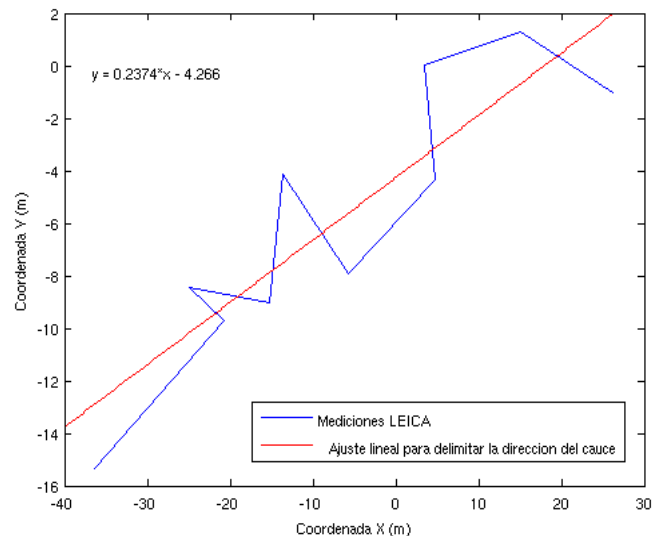
**Figura 16b.** Gráfica 3D de las coordenadas medidas con el distanciómetro (izquierda) y ajuste lineal de las coordenadas XY para la determinación de la distancia longitudinal.

Las líneas de texto que se representan con el código anterior con el comando “%” corresponden a comentarios que explican el proceso realizado en el software MATLAB para analizar los datos tomados por el distanciómetro. Tal y como se describe en el script, la pendiente se obtuvo mediante un ajuste lineal de las coordenadas de los puntos del cauce. Algunas de las imágenes generadas se muestran **en la figura 16b**.

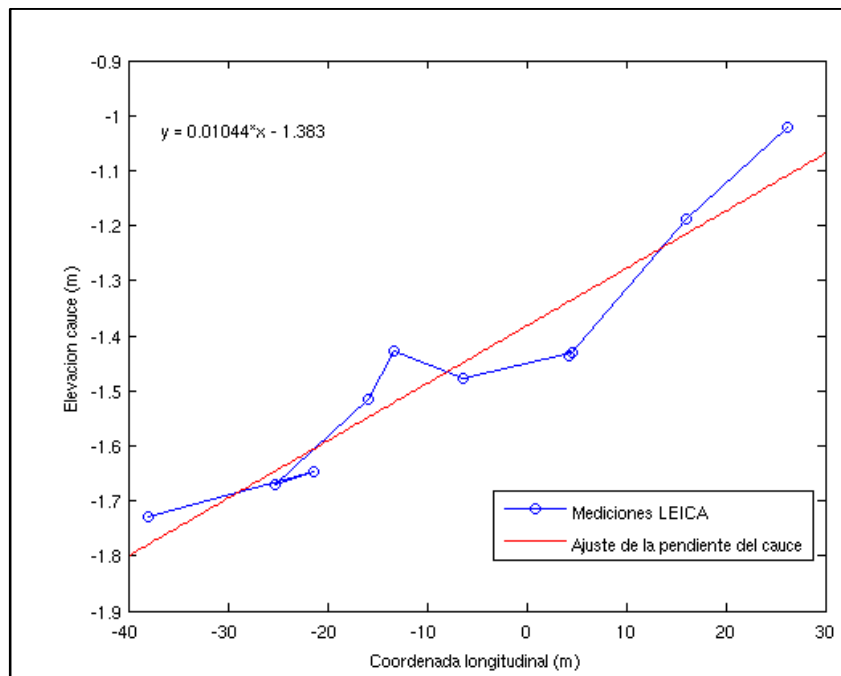
**Figura 16c.** Regresión lineal empleada para obtener la pendiente del cauce del río Eliche.

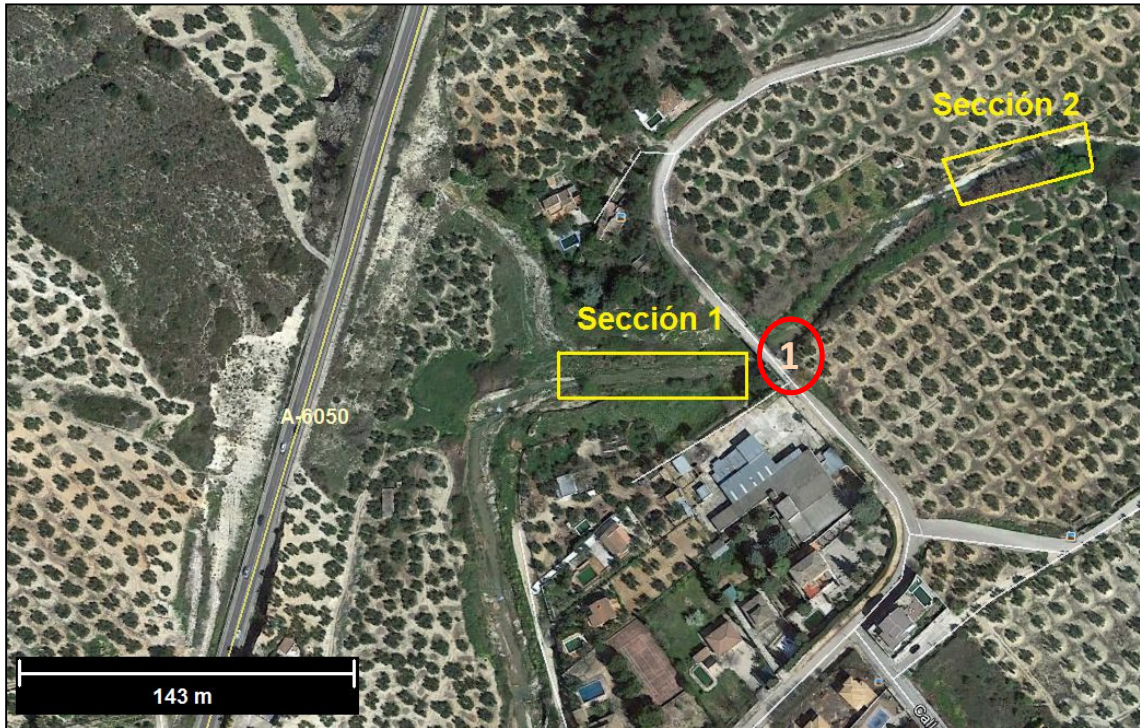
**Figura 17.** Secciones empleadas para el cálculo de la pendiente en el río Eliche. 1. Puente Bajo.

- **Sección 1:** Aguas arriba al Puente Bajo. Longitud de la sección: 69,8 metros.
- **Sección 2:** Aguas abajo respecto al Puente Bajo. Longitud de la sección: 52,3 metros.

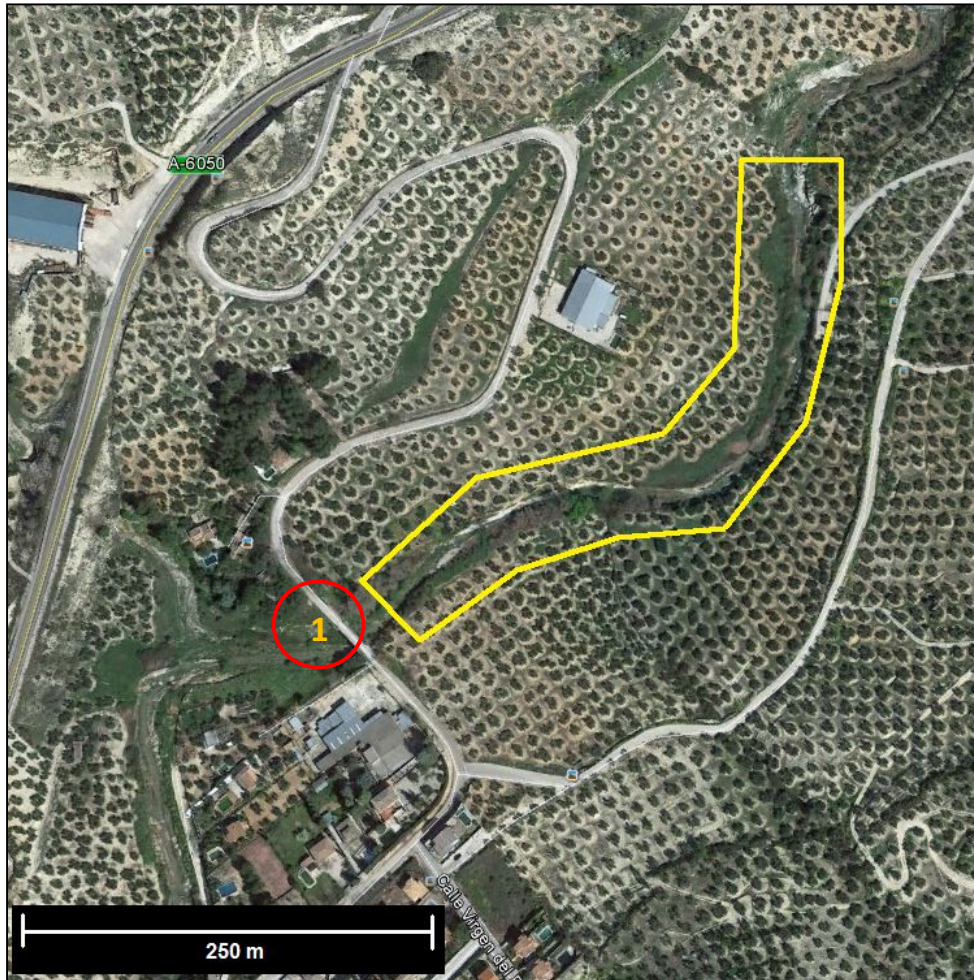
**Figura 18.** Dominio computacional donde se ha efectuado la modelización 2D. 1. Puente Bajo

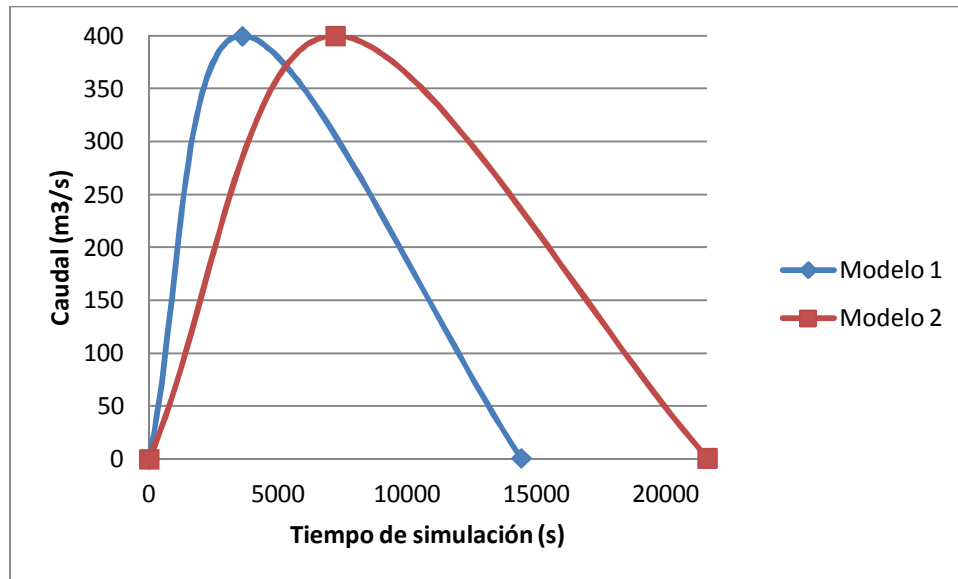
**Gráfico 1.** Representación de dos modelos de hidrograma empleados.

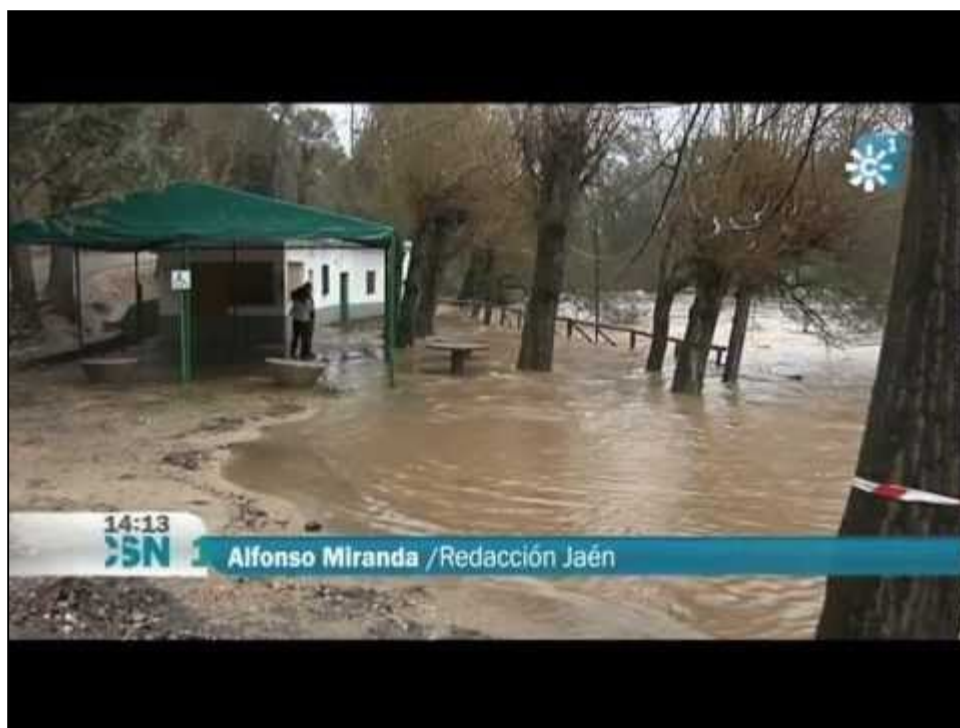
**Figura 25a.** Fotograma de un reportaje de Canal Sur TV en el que se muestra la inundación en el Puente de la Sierra.

Puente de la Sierra y Puente Jontoya. Indica una acumulación de 61,8 mm en el Puente de la Sierra en una hora, que produjo el desborde del río Eliche y Jaén en la madrugada (**figura 25a**), produciendo daños en inmuebles e infraestructuras situadas en estos núcleos poblacionales. También enuncia daños menores en la localidad de Los Villares.

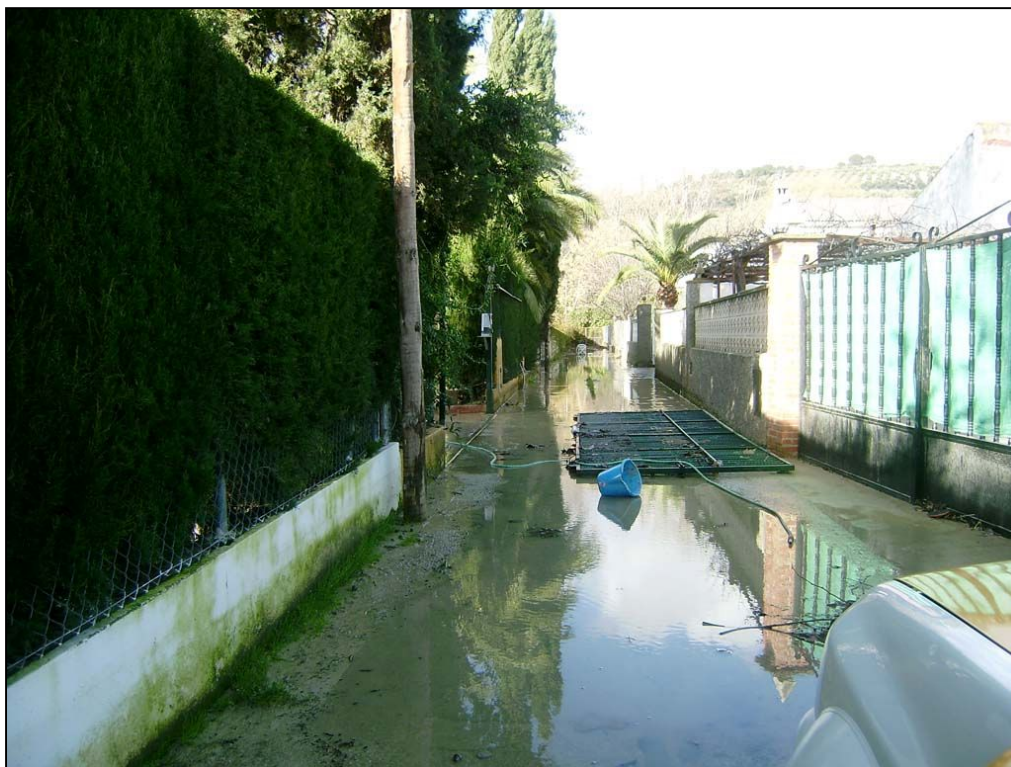
**Figura 26a.** Fotografía obtenida por "Diario Jaén" donde se muestra el efecto de las inundaciones en el Puente de la Sierra.

crecida de caudal del río Eliche, evitando que los daños fueran mayores. Se produjeron daños en algunos inmuebles e infraestructuras de esta zona residencial (figura 26a).

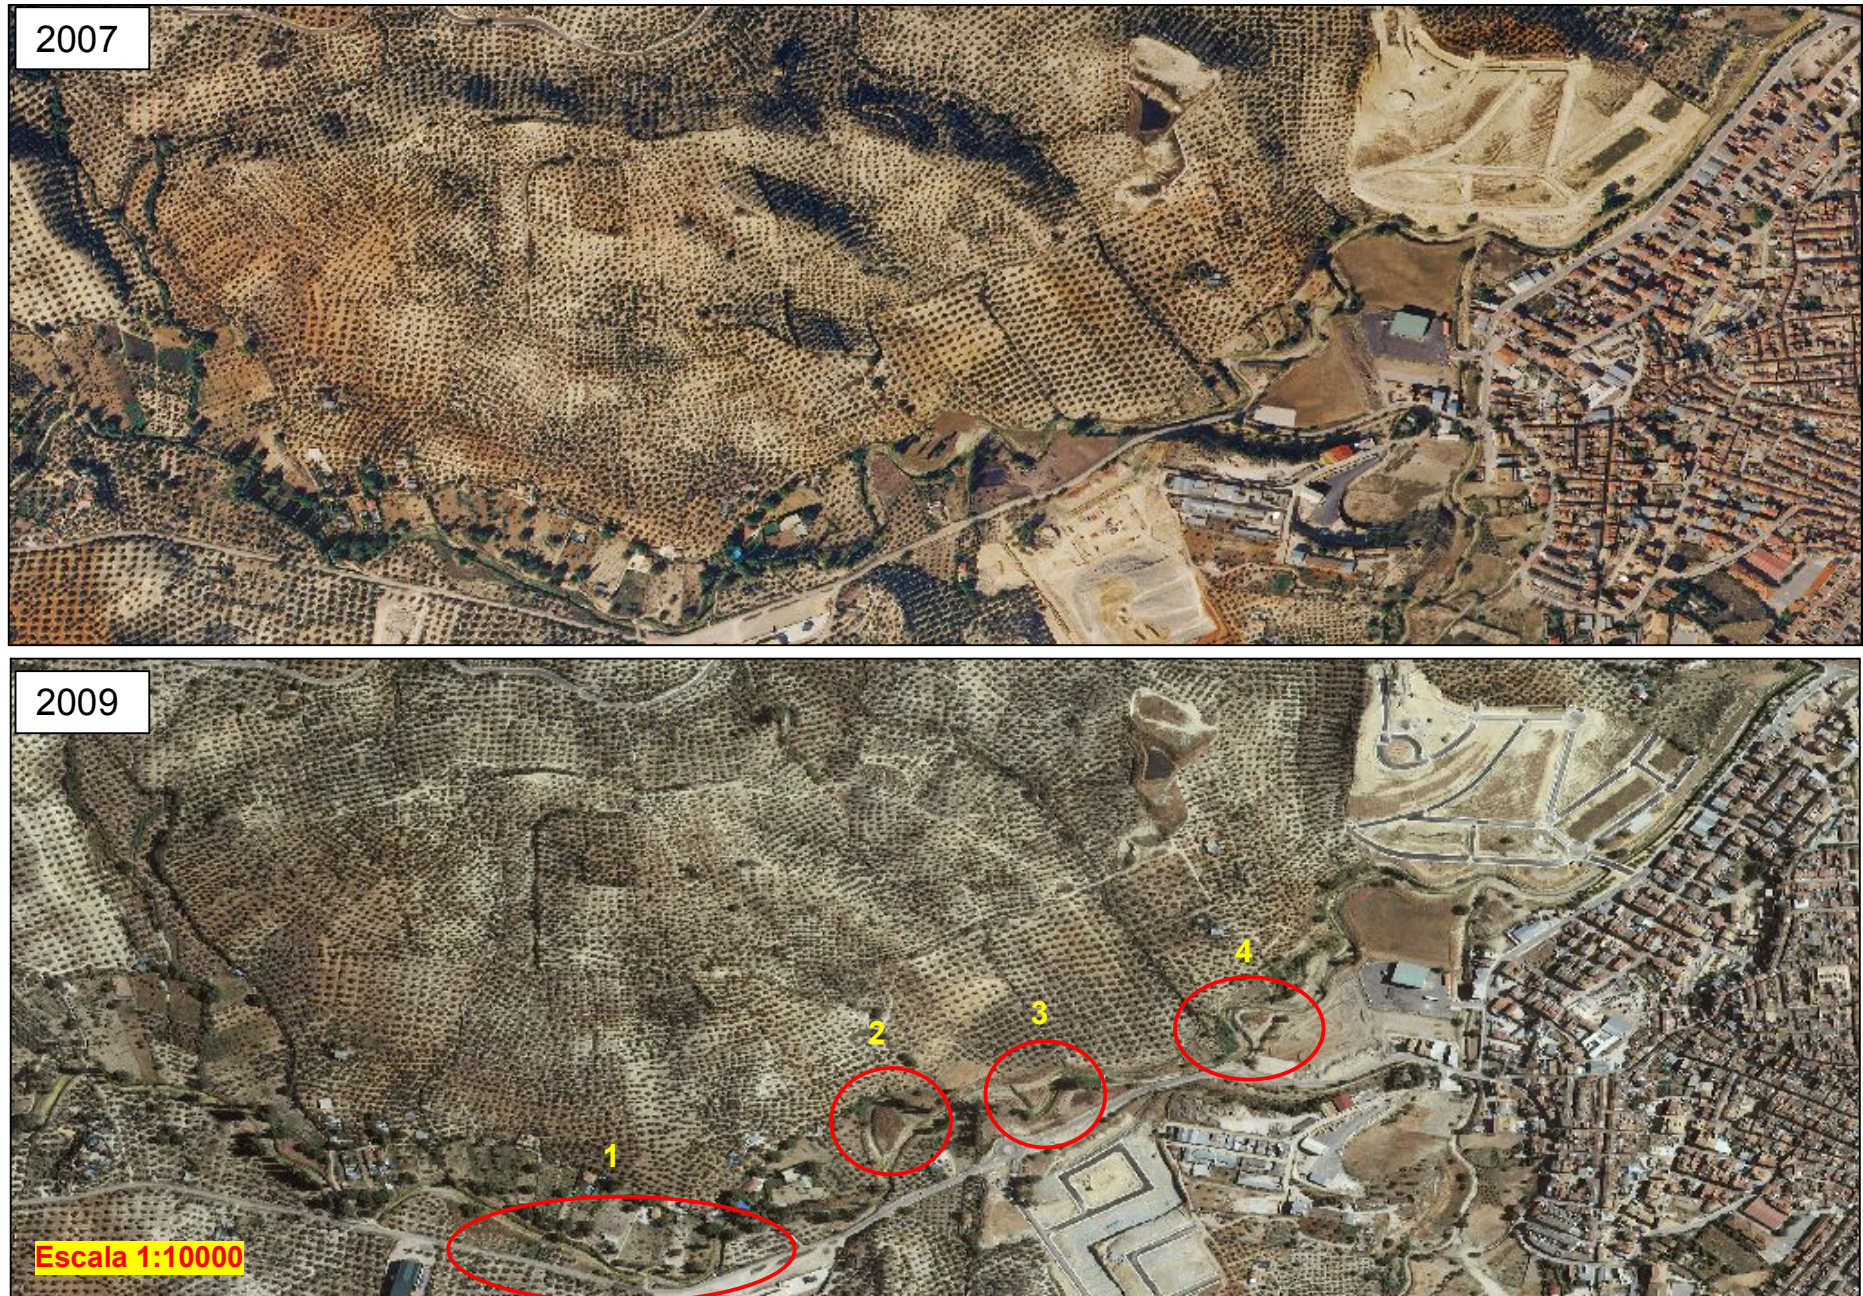
Figura 30. Comparativa entre las ortofotos del año 2007 (arriba) y 2009 (abajo) del cauce del río Eliche.

En este período de dos años se produce un gran dinamismo en el sector considerado del río Eliche como se puede ver **en la figura 30**. Se aprecian efectos de erosión lateral y especialmente estrangulamiento de meandros.

Se han seleccionado las zonas de cambios respecto a la ortoimagen del año 2007 en la segunda imagen de la **figura 30** mediante un recuadro, y siendo enumeradas.

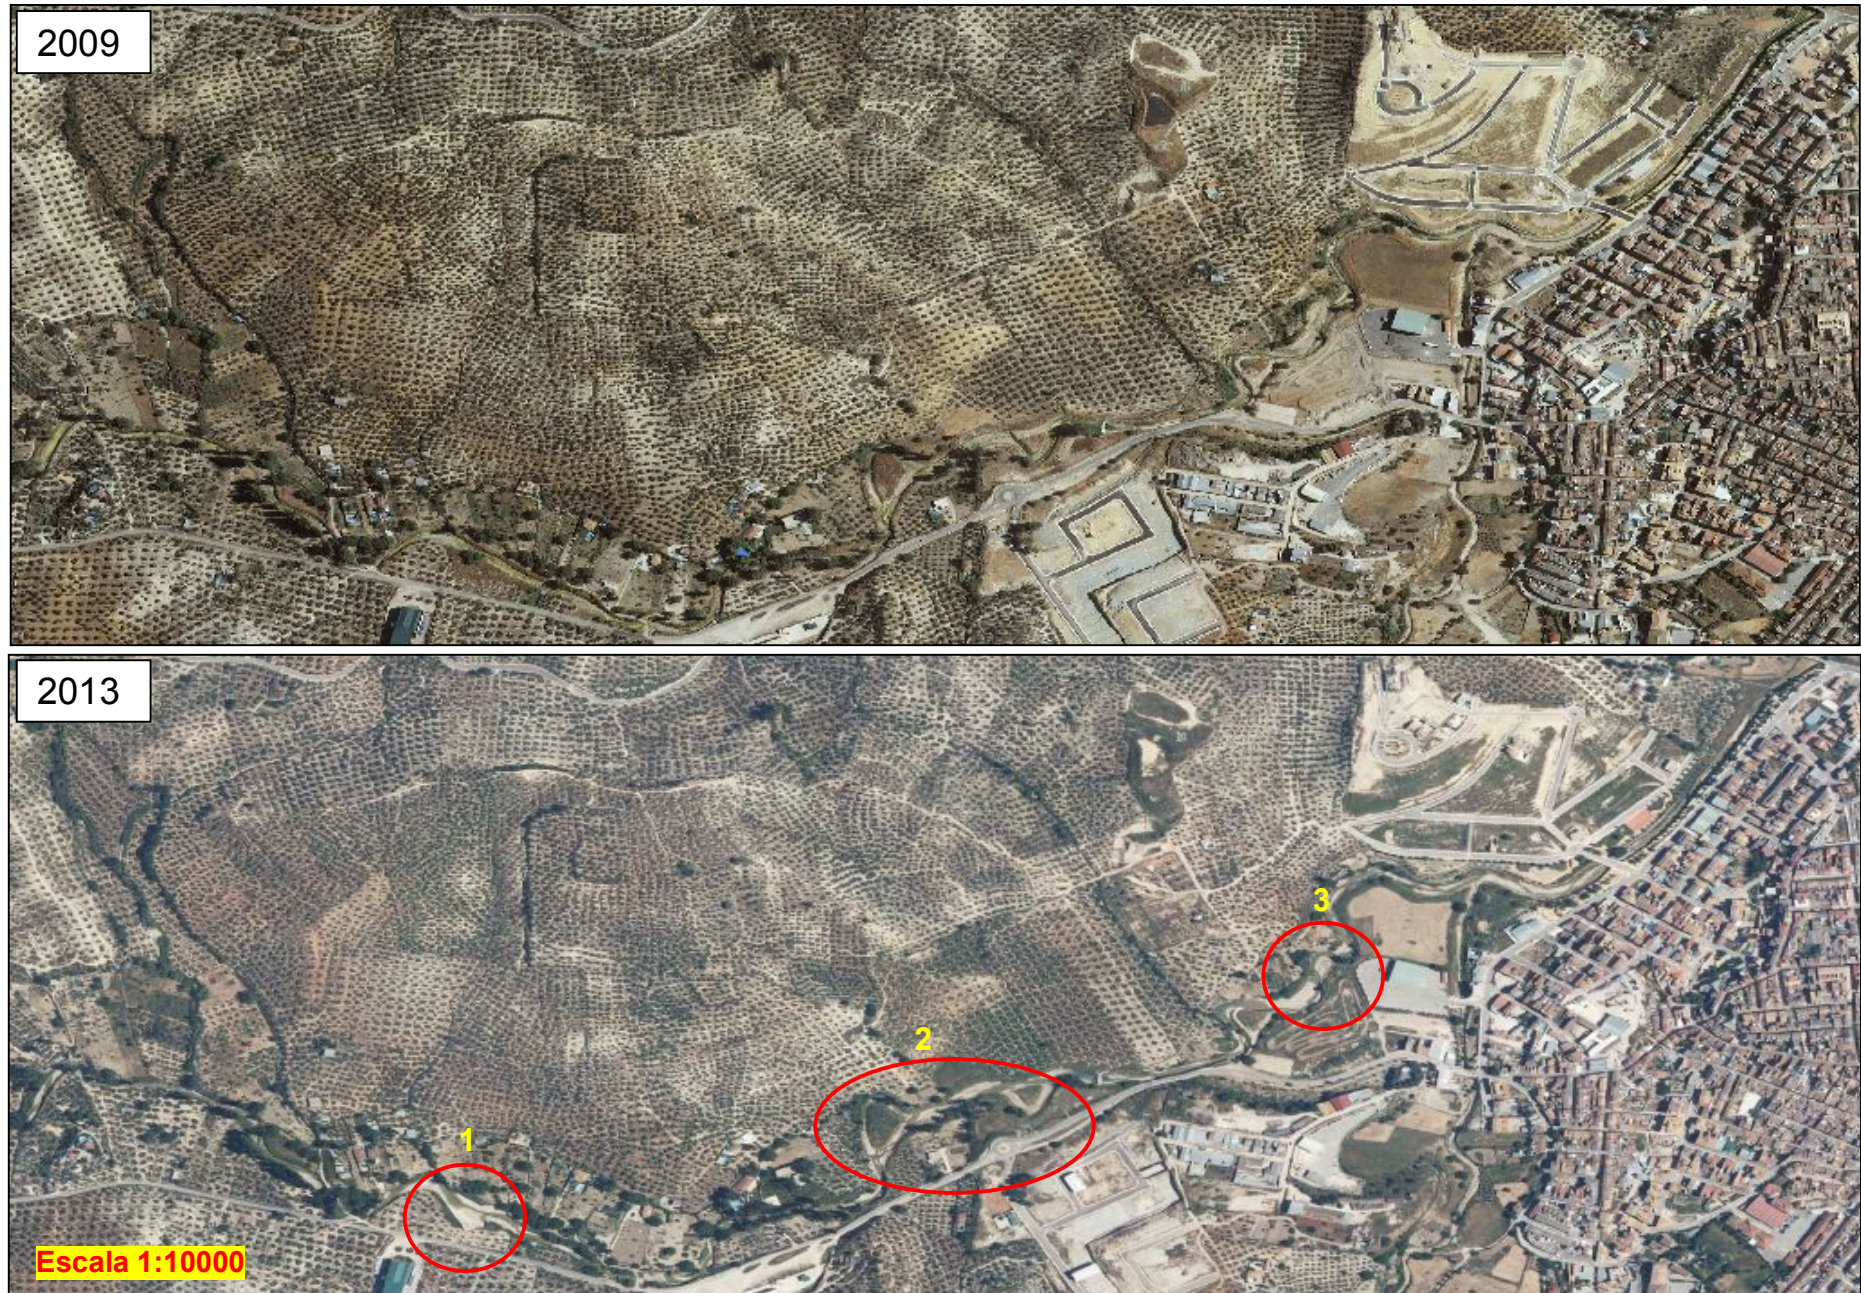
**Figura 31.** Comparativa entre las ortofotos del año 2009 (arriba) y 2013 (abajo) del cauce del río Eliche.

En la **imagen 2 de figura 31** se seleccionan las zonas de cambio, enumerándolas para su fácil identificación.

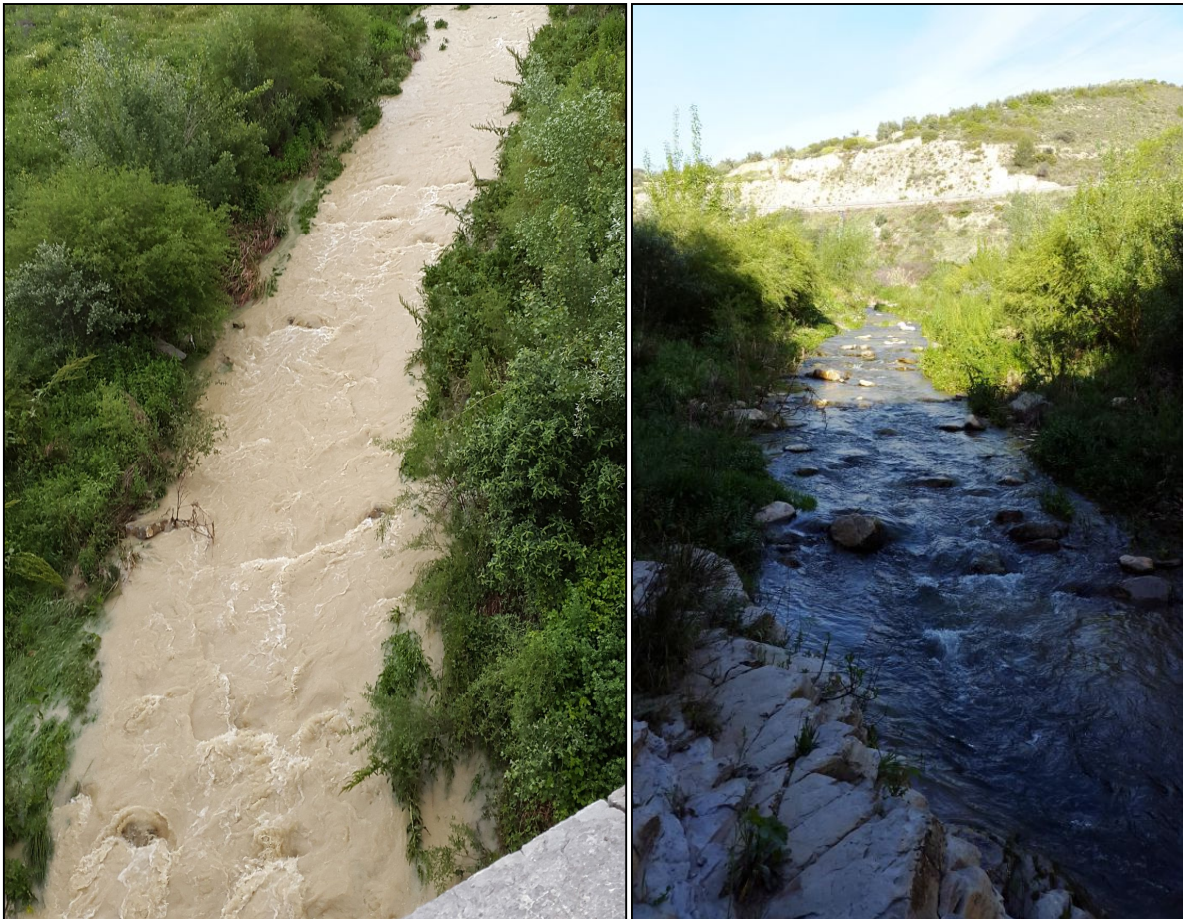
**Figura 33.** Morfología en Steep-Pool del Río Eliche. Imagen tomada en el Puente Bajo hacia aguas arriba.

Este tipo de morfología consiste en el desarrollo de peldaños longitudinales similares a una escalera en el cauce de un curso fluvial. Estos peldaños se

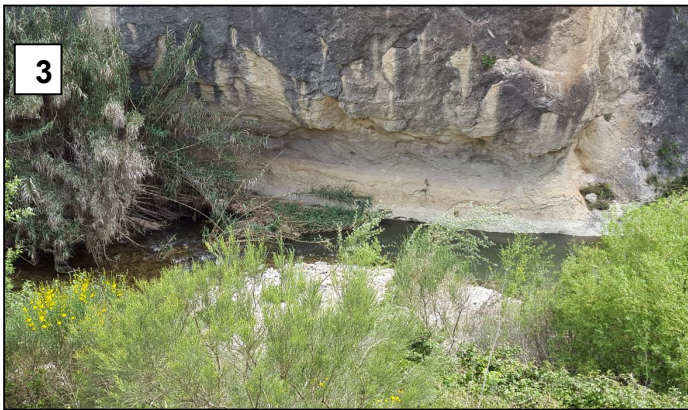
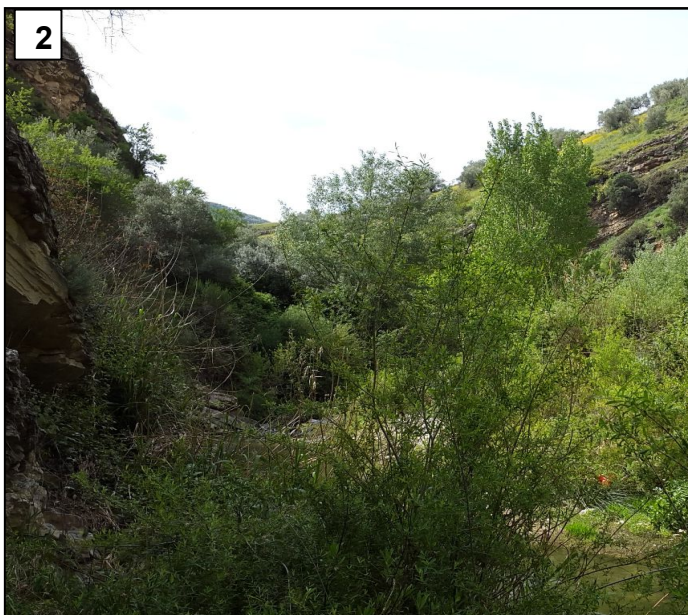
**Figura 35.** Zonas de estrechamiento del río Eliche (imagen superior). Zona 1 (esquina inferior-derecha), zona 2 (esquina inferior izquierda) y zona 3 (centro-izquierda).

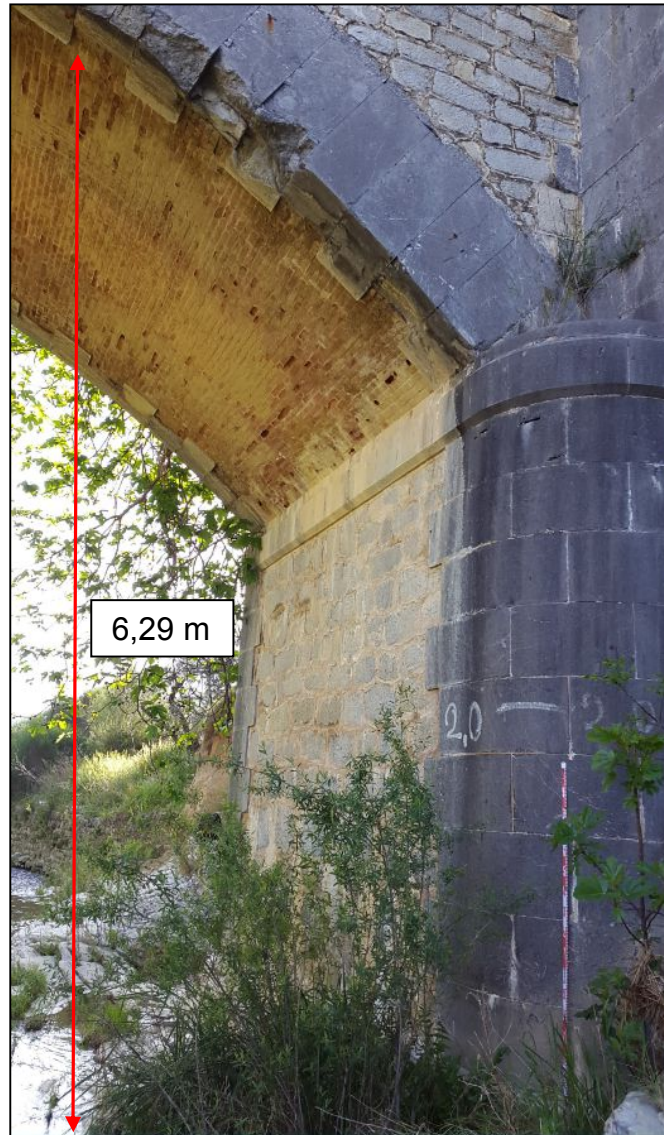
**Figura 36.** Evidencia 1: Daño en la estructura del puente Bajo situado a 6,29 metros sobre la superficie del cauce. Se incluye la referencia de la altura de 2 metros medida con un metro respecto al lateral del cauce.

- Evidencia 1: En el puente Bajo aparece un daño en la estructura del mismo situado en el lado que se encuentra en el sentido opuesto del flujo. Esta marca puede identificarse como una marca de inundación causada por el impacto de un objeto flotante que transportaba el flujo de agua en el momento de la crecida. Esta marca se considera una evidencia del nivel máximo de agua que ha alcanzado el agua en un episodio determinado (**figura 36**).

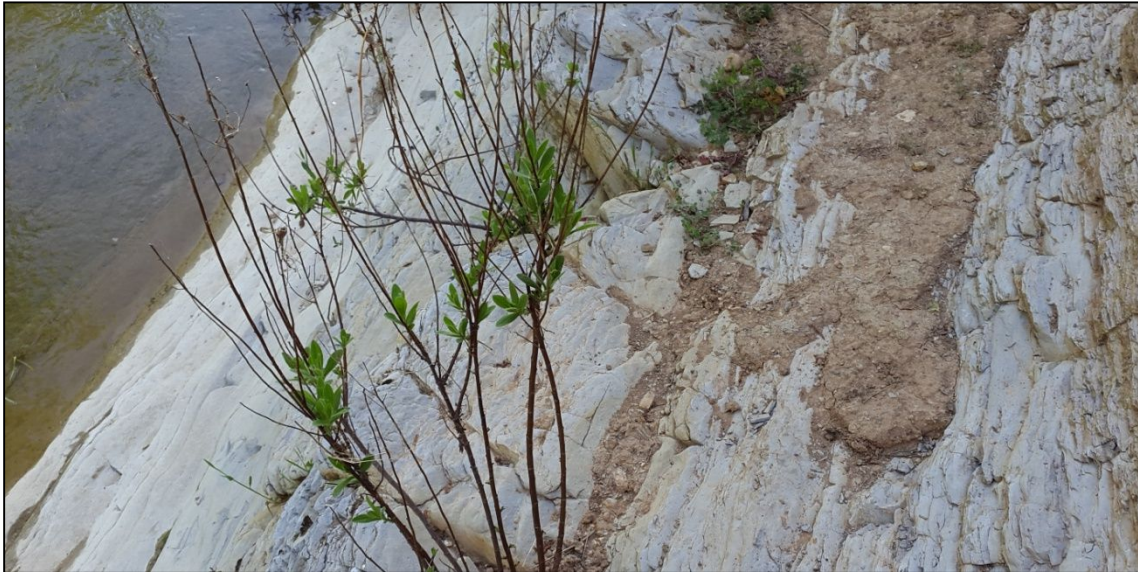
**Figura 38.** Evidencia: 4: Depósito de sedimento acumulado en el margen derecho por una crecida ordinaria.

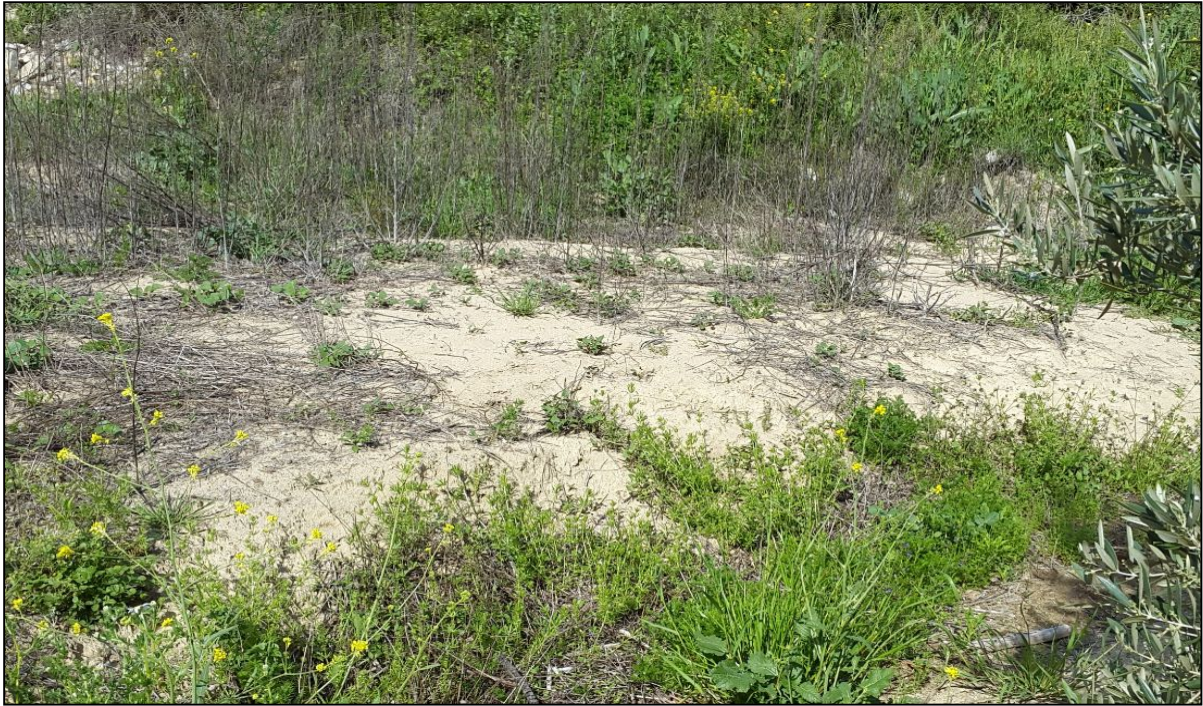
**Figura 39.** Evidencia 5: Sedimento fino situado en el margen izquierdo del Río Eliche situado a 4,2 metros respecto al cauce.

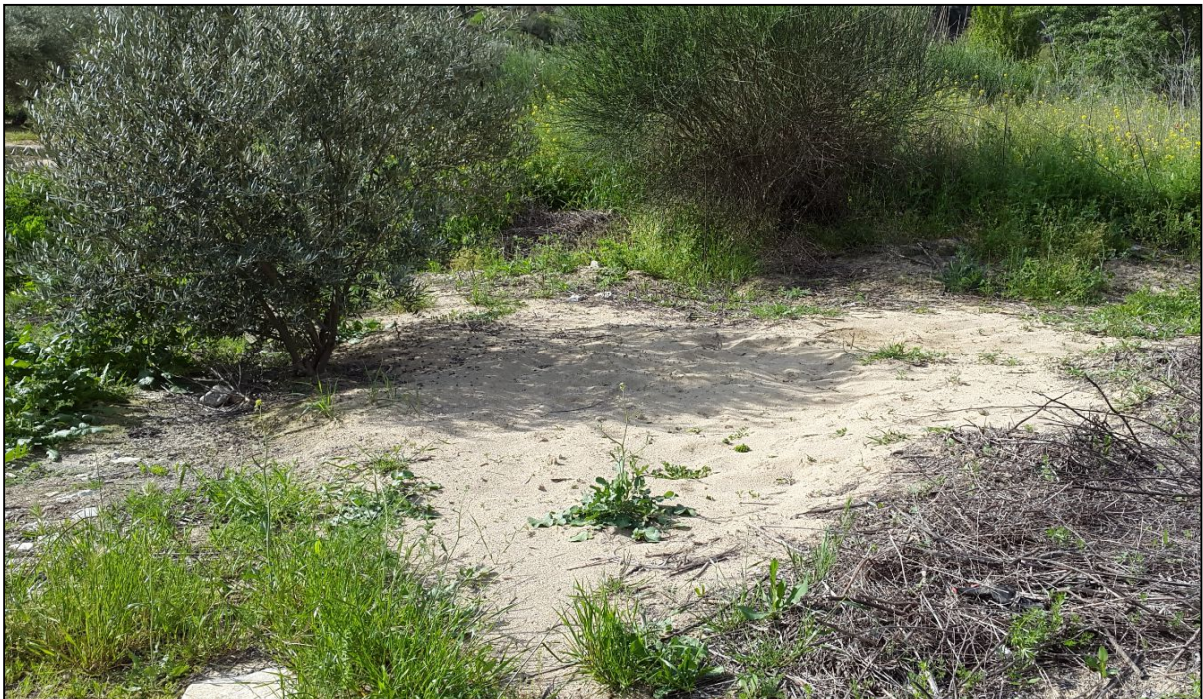
**Figura 40.** Evidencia 6: Sedimento fino situado en un olivar a una altura de 2,4 m respecto al cauce, depositado por una crecida del río Eliche.

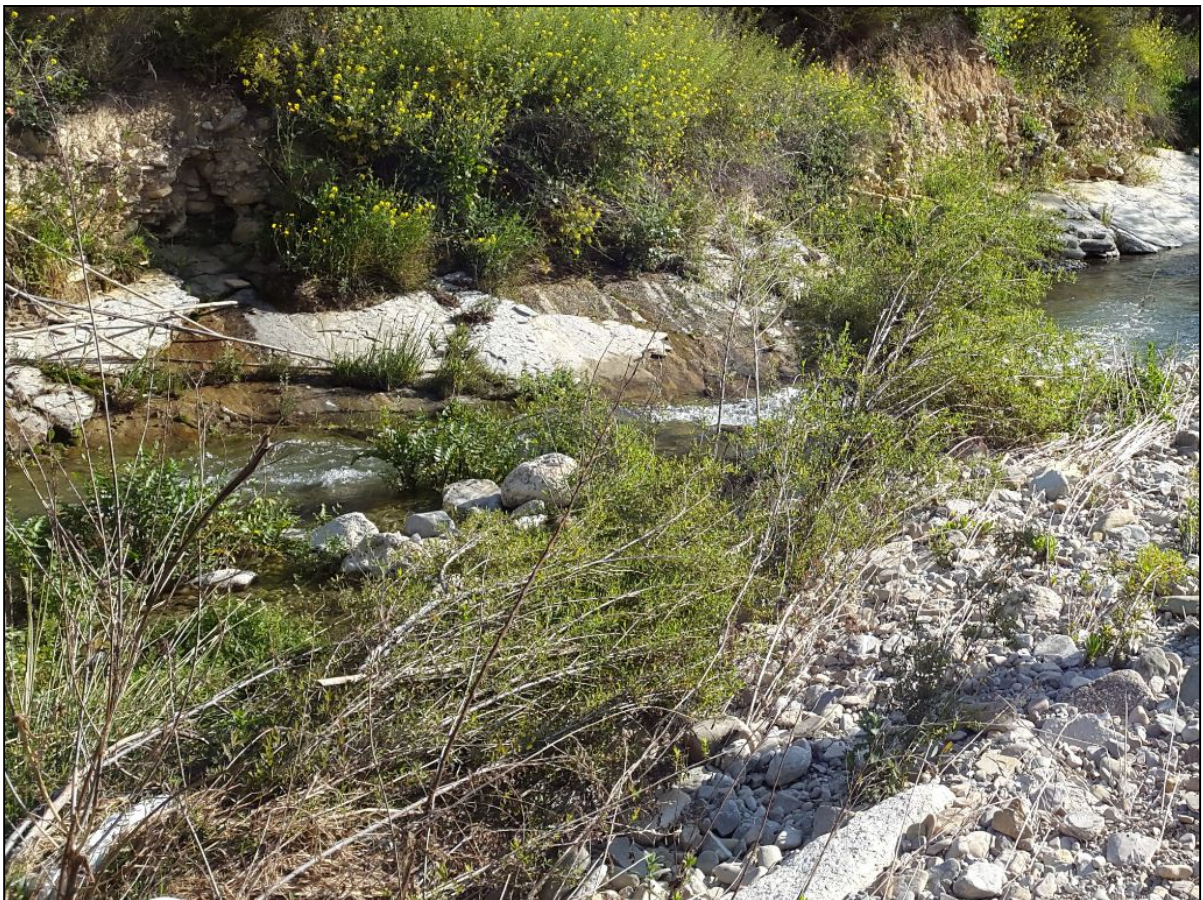
**Figura 41.** Evidencia 7: Basculamiento de la vegetación a favor del sentido del flujo.

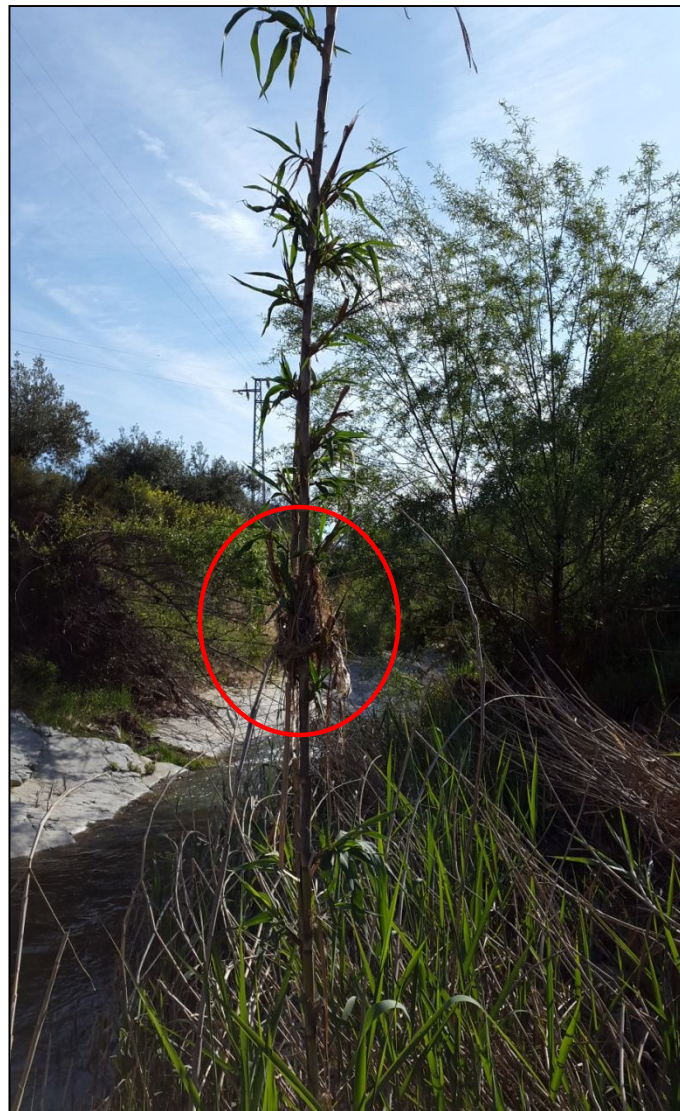
**Figura 42.** Evidencia 8: Broza adherida a la vegetación de ribera

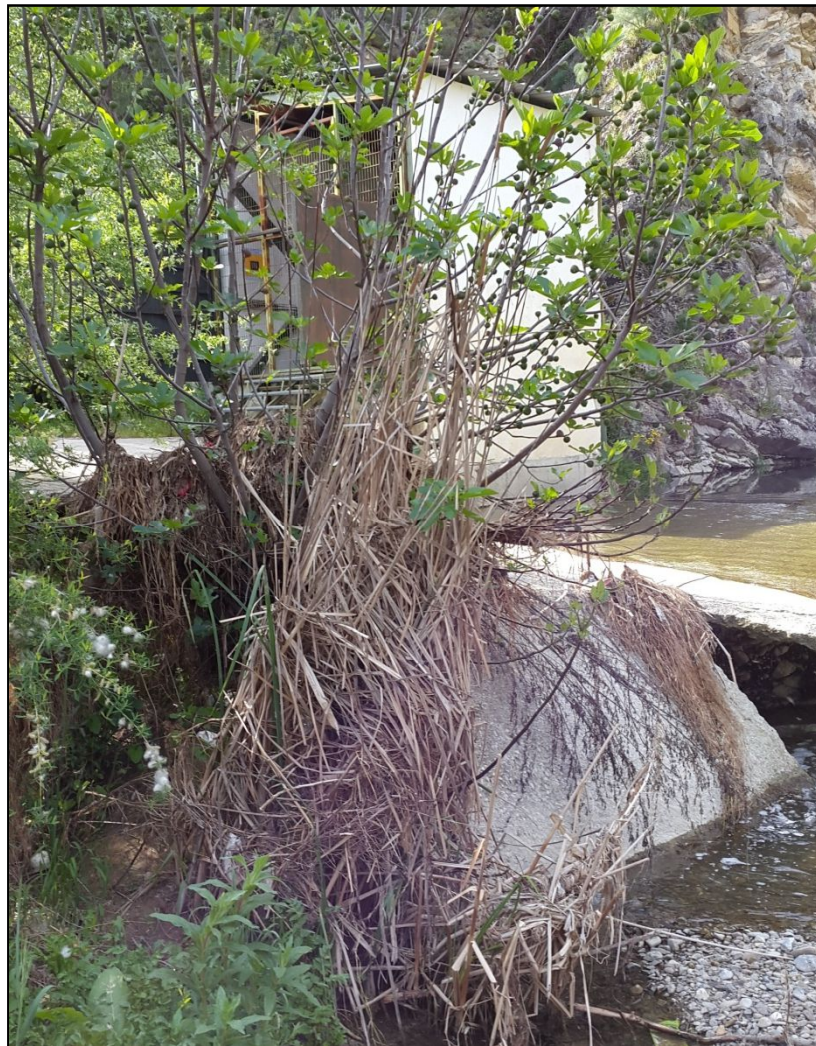
**Figura 43.** Evidencia 9: Broza abundante acumulada sobre la vegetación de ribera.
