Trabajo Fin de Grado

**Aterramiento de embalses:  
evolución  
morfoosedimentaria de la  
transformación de los  
pantanos del Alto  
Guadalquivir en humedales**

GRADO EN CIENCIAS AMBIENTALES  
Trabajo Fin de Grado

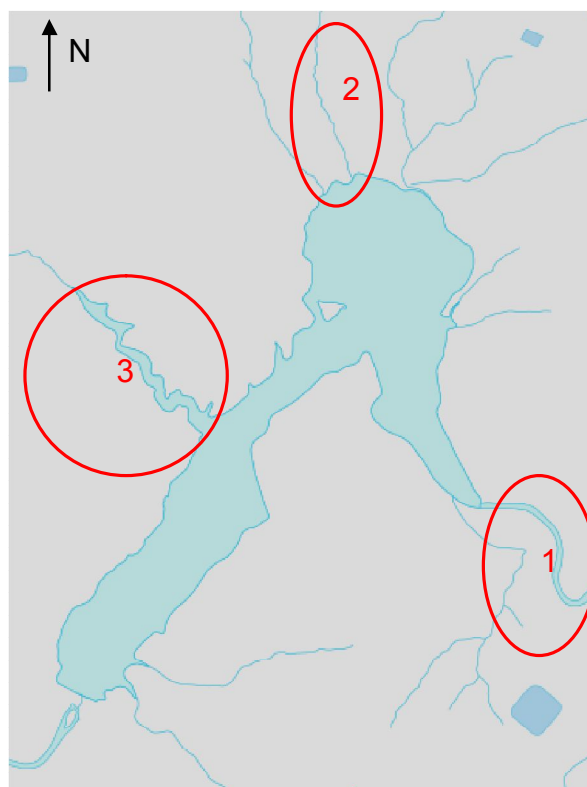
**Figura 3.** Red hidrográfica vertiente al vaso de embalse de Doña Aldonza. Punto 1: Río Guadalquivir, punto 2: Arroyo de la Minilla, punto 3: Arroyo de las Chozas. (Fuente: IDEAndalucía)

Dentro del vaso del embalse se recibe aportación de agua de dos arroyos transversales, el Arroyo de las Chozas y el Arroyo de la Minilla (**Figura 3**).

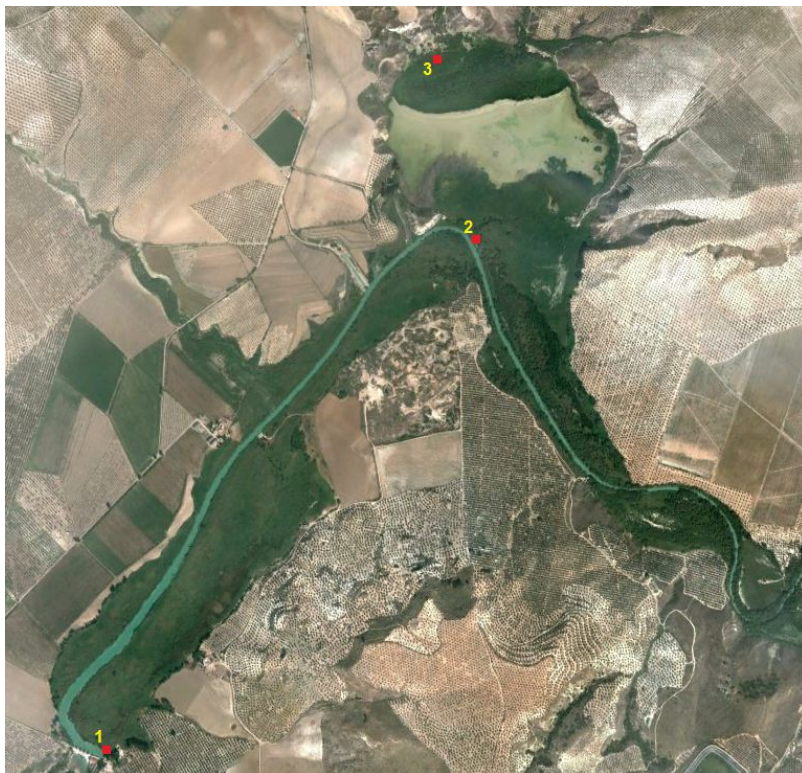
**Figura 6.** Localización de los puntos de muestreo (Fuente: Google Earth).

Se tomaron tres muestras de sedimento con un cilindro Kopecky (**Figura 5**) en tres localizaciones representativas del embalse. La primera muestra se tomó a la izquierda de la presa, la segunda muestra se tomó en la antigua conexión entre el sistema fluvial y el sistema lacustre y la tercera muestra se recogió en la desembocadura del arroyo de la Minilla, en la zona más septentrional del embalse (**Figura 6**).

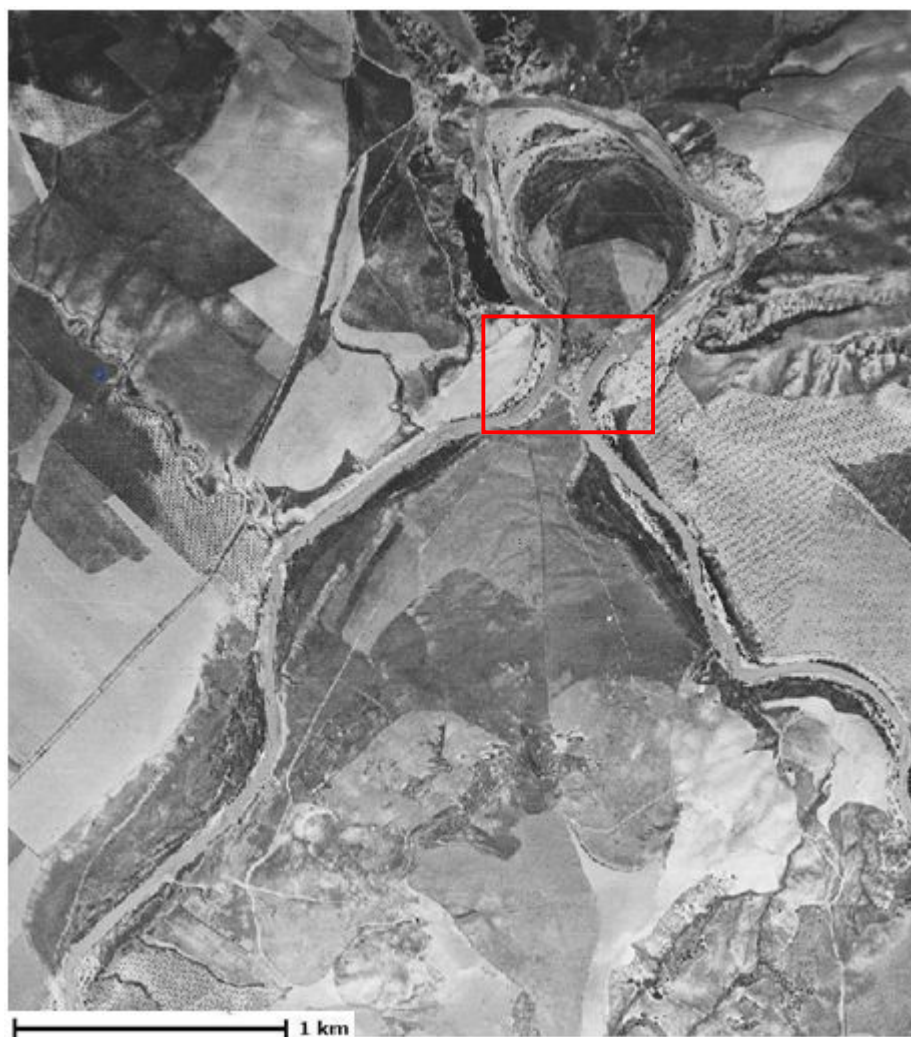
**Figura 7.** Estado pre-embalse de la zona de estudio (año 1945). En rojo meandro en proceso de estrangulamiento.

En esta primera fase previa a la construcción del embalse se puede apreciar un trazado muy sinuoso característico de río meandriforme. El principal meandro ocupa el extremo noreste del futuro embalse, hacia la cola del mismo, y se encuentra en fase de casi abandono de canal por un proceso de estrangulamiento (*neck cut-off*) (**Zona señalada en rojo en figura 7**). El estrangulamiento llevaría a la formación de una laguna efímera/humedal (*oxbow-lake*) en el meandro abandonado. La posterior construcción de la presa y evolución sedimentaria del embalse en este sector noreste estará precisamente representada por un sistema lagunar semicerrado o casi aislado del canal principal (ver etapa 1956-1977).

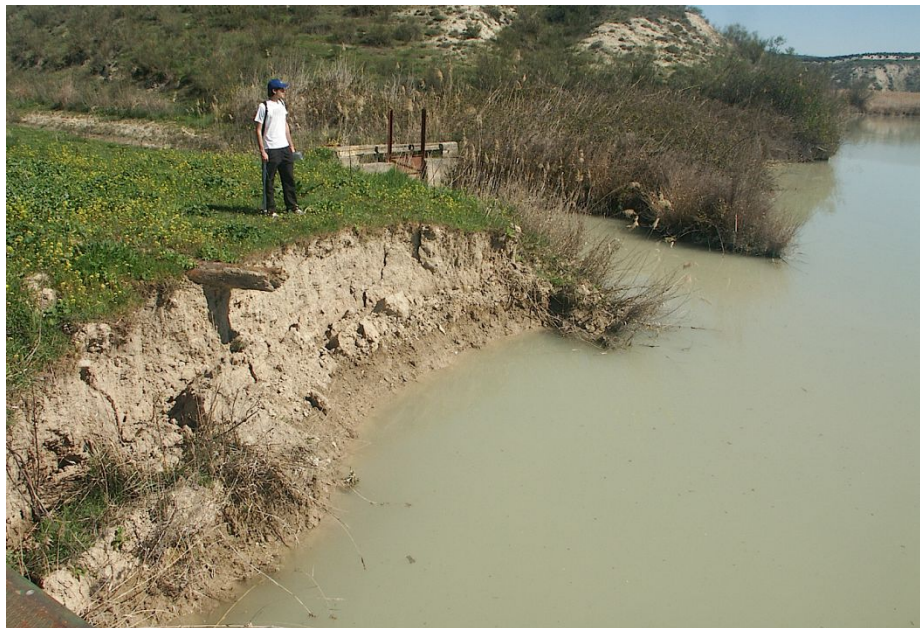
**Figura 9.** Escalón erosivo de considerable tamaño en el margen externo del meandro.

A. En el margen interno de la curva del canal principal, al pie de la gravera o zona de extracción de áridos visible en esta foto (no en 1956), aparece una barra de sedimento interpretada como una barra de meandro (*point-bar*) (**Punto 2 en la figura 10**). Esta barra es efecto de la acreción lateral del canal por reducción de la velocidad de flujo helicoidal característico del margen interno del meandro. En el margen externo, o margen erosivo, del meandro se observó en campo un escalón erosivo de más de dos metros resultado de la relativamente alta velocidad de flujo helicoidal en este margen (**Figura 9**).

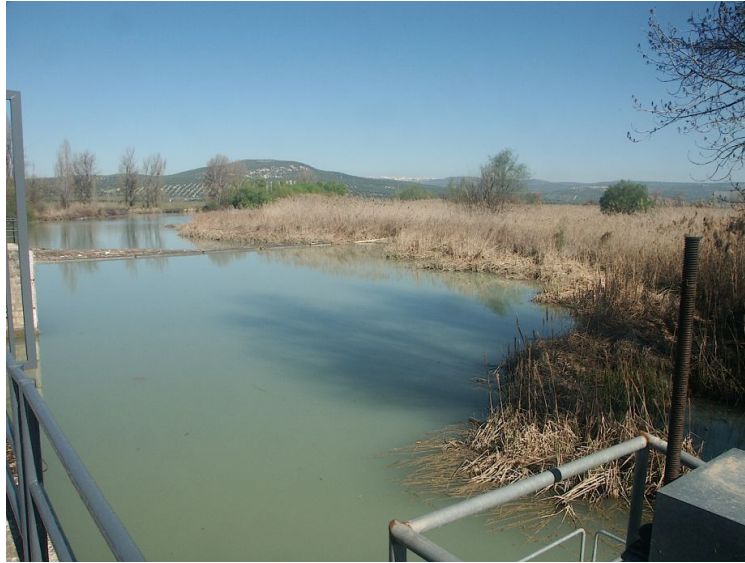
**Figura 11.** Área más próxima a la presa .

C. En la zona más próxima a la presa (**Figura 11**) el canal deposita sedimento en los márgenes donde la velocidad de flujo es menor mientras que se mantiene la profundidad en la zona central del canal donde la velocidad de flujo, controlada por los aliviaderos de coronación de la presa, es alta y no se produce depósito de sedimento. Entre la flecha de sedimento central y el margen izquierdo del embalse aparece una masa de agua estanca. Dicha zona a pie de campo presentaba aparentemente una textura arcillosa, debido a la deposición de sedimentos por decantación al estar al margen del flujo dominante del embalse.

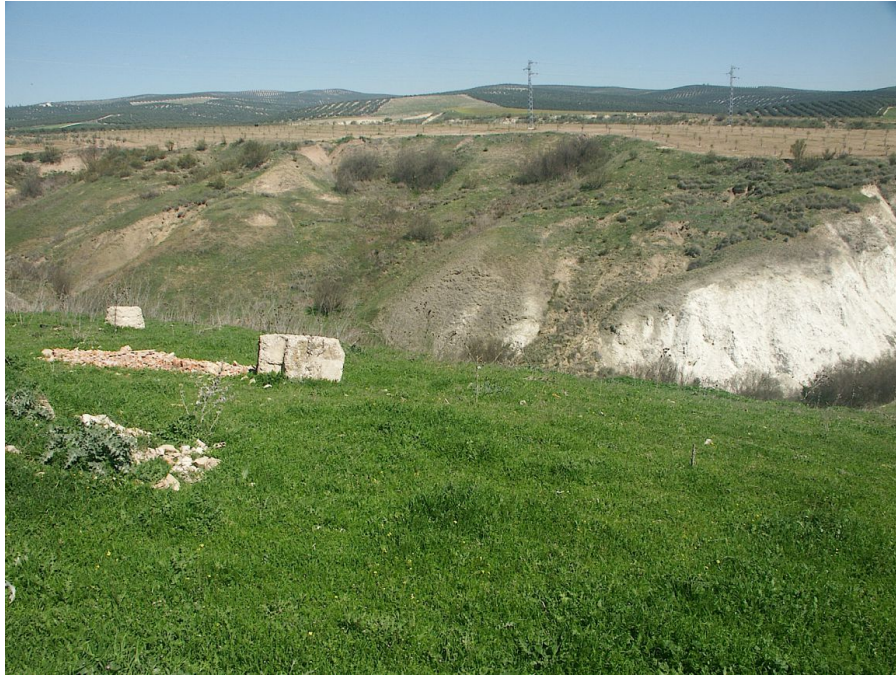
**Figura 13.** Lenguas de deslizamiento en la desembocadura del Arroyo de la Minilla.

A pie de campo se identificaron importantes lenguas de deslizamiento en la desembocadura del Arroyo de la Minilla (**Figura 13**), principales responsables del incremento de la velocidad de retroceso de la laguna hacia el sur en esta etapa. Es también debido a ello la aparente granulometría mixta que presentaba el sedimento sobre el delta del Arroyo de la Minilla. También se observó el límite del ambiente lagunar gracias a la presencia de un cambio de

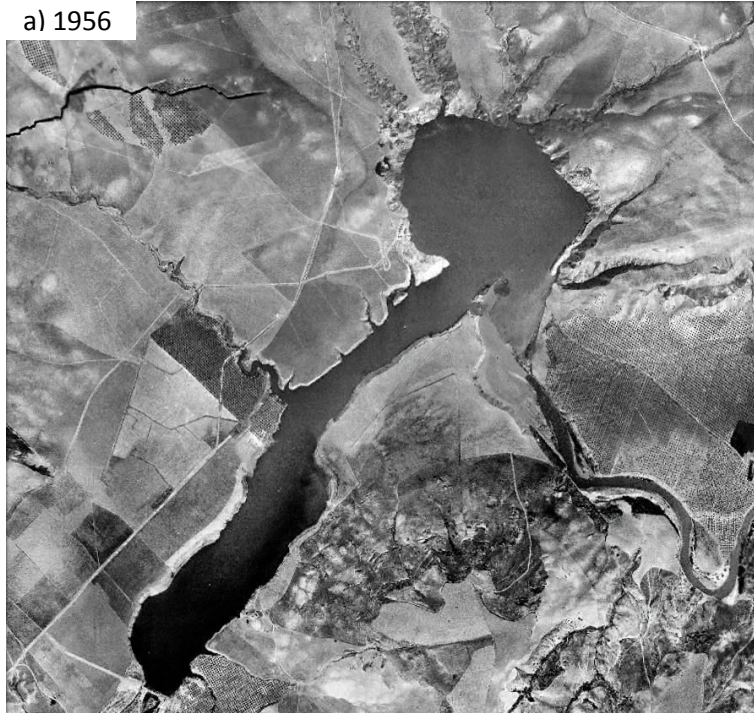
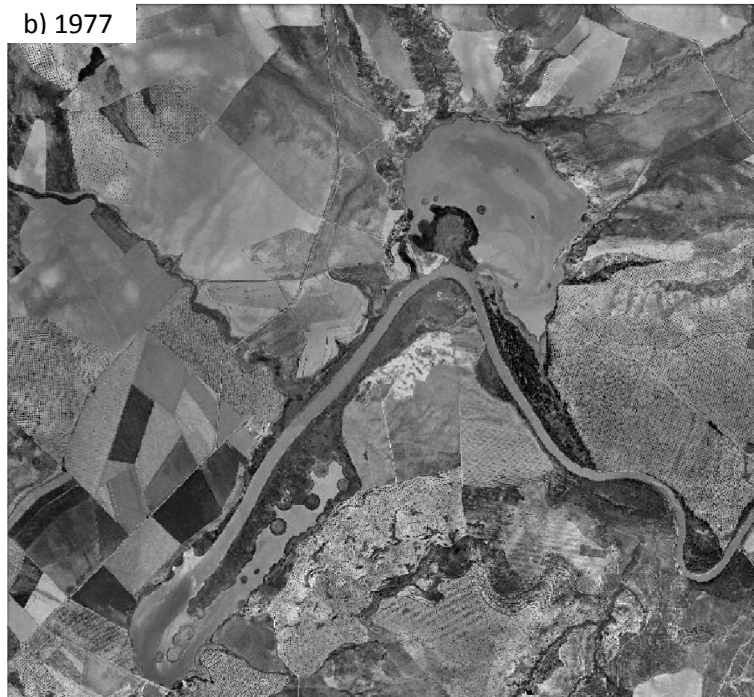
**Figura 15.** Ortofotografías aéreas que evidencian el proceso de aterramiento del embalse de Doña Aldonza. Fechas: a) 1956, b) 1977, c) 1984, d) 2010.

Vista en planta, la extensión de la gravera próxima al embalse parece duplicar su área de explotación respecto a la ortofoto de 1977 (**Figura 15, c**)

La extensión de la gravera en 2010 no muestra variaciones respecto a 1984, lo que puede indicar el abandono parcial o total de la explotación (**Figura 15, d)**)
