Trabajo Fin de Grado

# INUNDACIONES URBANAS DEL RÍO ELICHE (LOS VILLARES)

Alumno/a: Ilias Almuaddin Sánchez

*Junio, 2021*

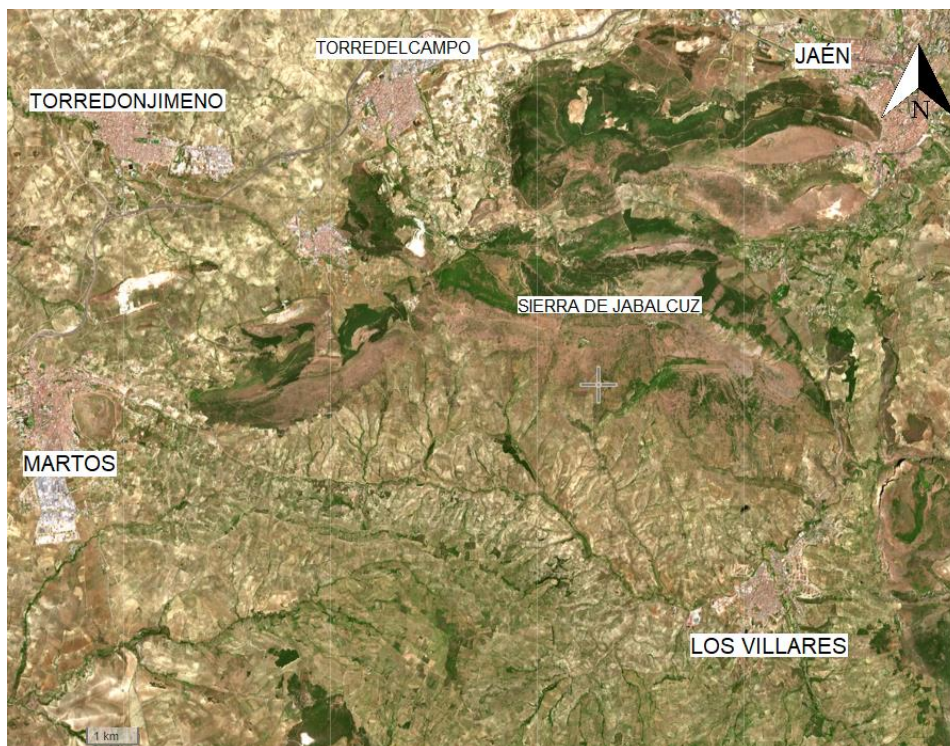
Figura 2.6- Ortofotografía de máxima actualidad del área objeto de estudio del comparador WMS Ortofotos de la Junta de Andalucía.

El área de estudio (Fig. 2.6) se localiza geográficamente en la provincia de Jaén, en el valle delimitado por la Sierra de Jabalcuz al norte y por la Sierra de la Pandera al sur.

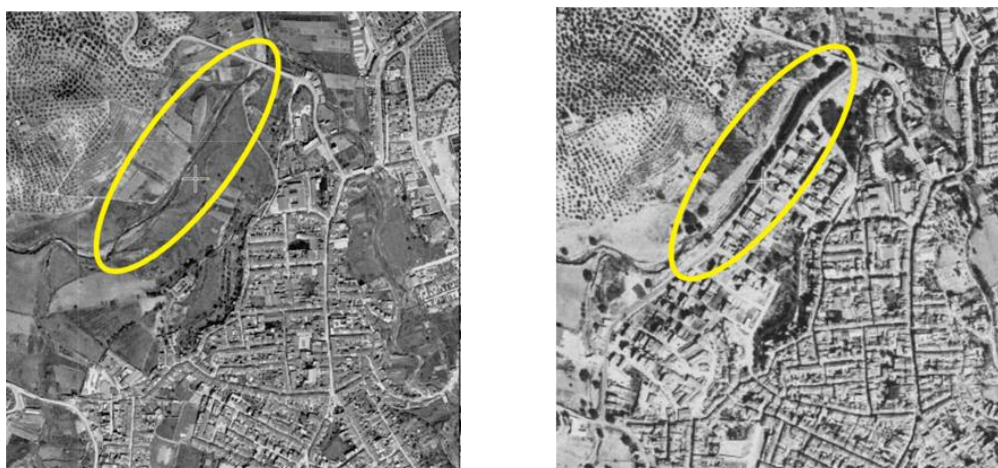
Figura 2.12. -1984-85-Ortofotografía BN.1m. (izquierda); 1997-98-Ortofotografía BN.SIG Oleícola.1m. (derecha).

Las obras de encauzamiento se realizaron como consecuencia del episodio de inundaciones que vivió el pueblo de Los Villares en agosto de 1996. En la figura 2.12 se pueden diferenciar las paredes del encauzamiento a diferencia de la ortofotografía anterior más reciente. También se pueden observar las nuevas construcciones realizadas al lado del cauce, que además se corresponde con una de las zonas inundadas en 1996.

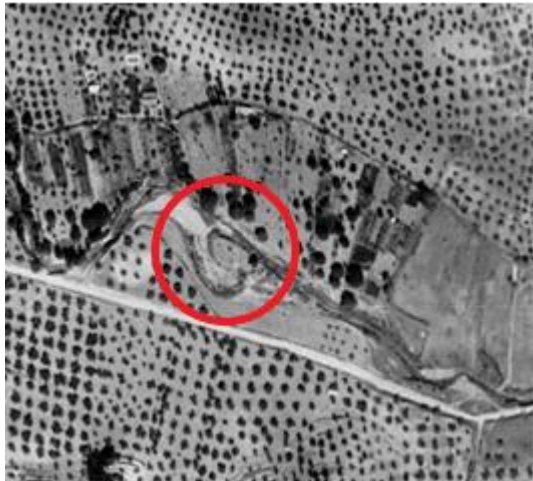
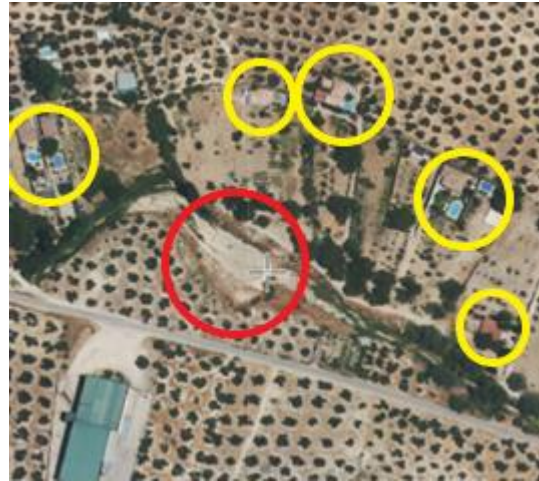
Figura 5.13.- 1984-85-Ortofotografía BN. 1m

Figura 5.14.- Ortofotografía de máxima actualidad color.

En las figuras 5.13 y 5.14 observamos la evolución de un socavamiento señalada con una circunferencia roja, y la construcción de nuevas viviendas unifamiliares cerca del cauce. El socavamiento acaba dando lugar a un ensanchamiento del cauce. Las circunferencias amarillas señalan la construcción de nuevas viviendas unifamiliares cerca del cauce.

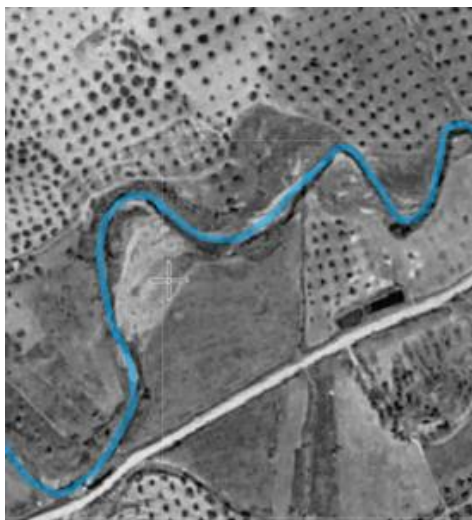
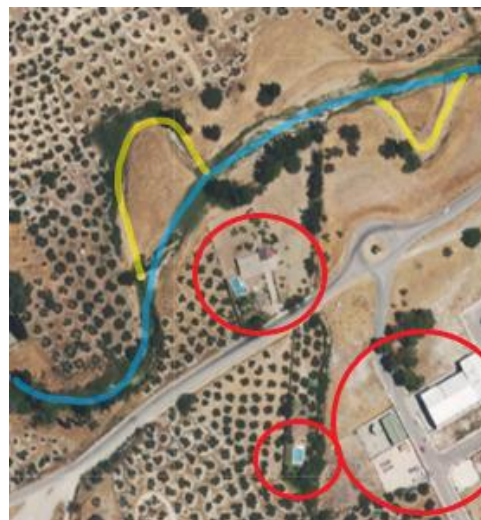
Figura 5.15.- 1984-85-Ortofotografía BN. 1m

Figura 5.16.- Ortofotografía de máxima actualidad a color

En las figuras 5.15 y 5.16 se puede observar la aparición de dos cortas de meandro consecutivas. Los tramos en amarillo muestran los meandros que formaban parte del cauce original. En la figura 5.16 aparecen nuevas construcciones marcadas con circunferencias rojas.

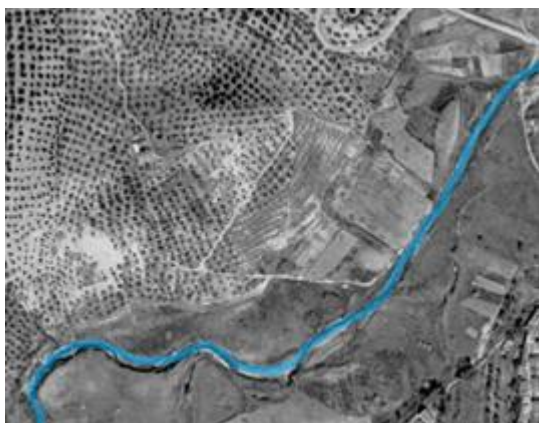
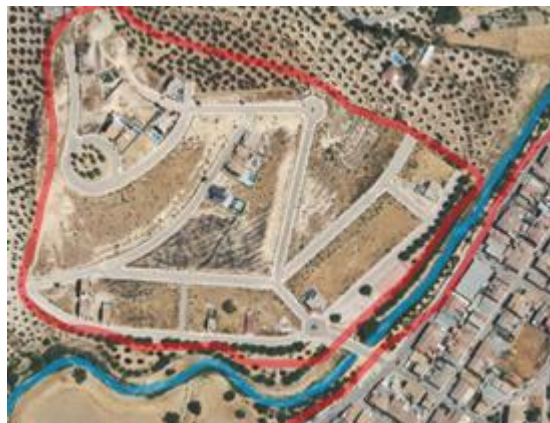
Figura 5.17.- 1984-85-Ortofotografía BN. 1m

Figura 5.18.- Ortofotografía de máxima actualidad color.

En la figura 5.18 se puede observar una importante expansión urbana hacia la cuneca del río y las obras de su encauzamiento con respecto a la figura 5.17.

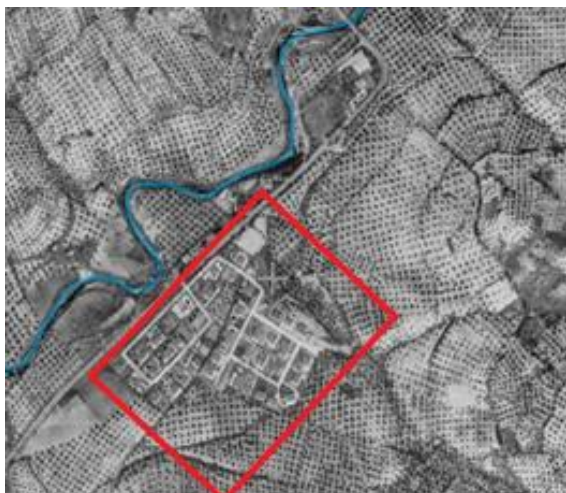
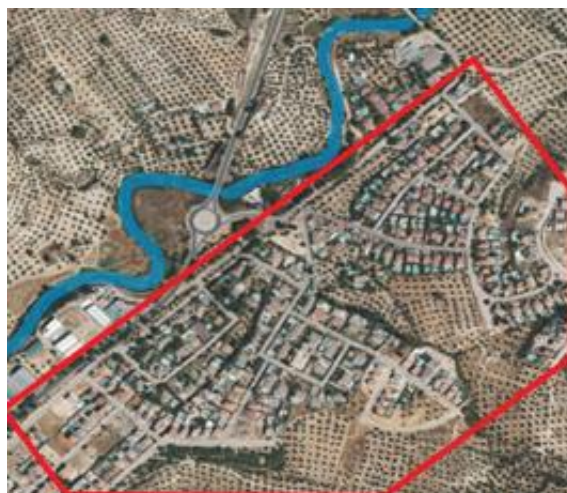
Figura 5.19.- 1984-85-Ortofotografía BN. 1m

Figura 5.20.- Ortofotografía de máxima actualidad color

En las figuras 5.19 y 5.20 se puede apreciar el ensanchamiento del cauce y la expansión urbanística del municipio de Los Villares, especialmente la construcción de viviendas unifamiliares y carreteras.

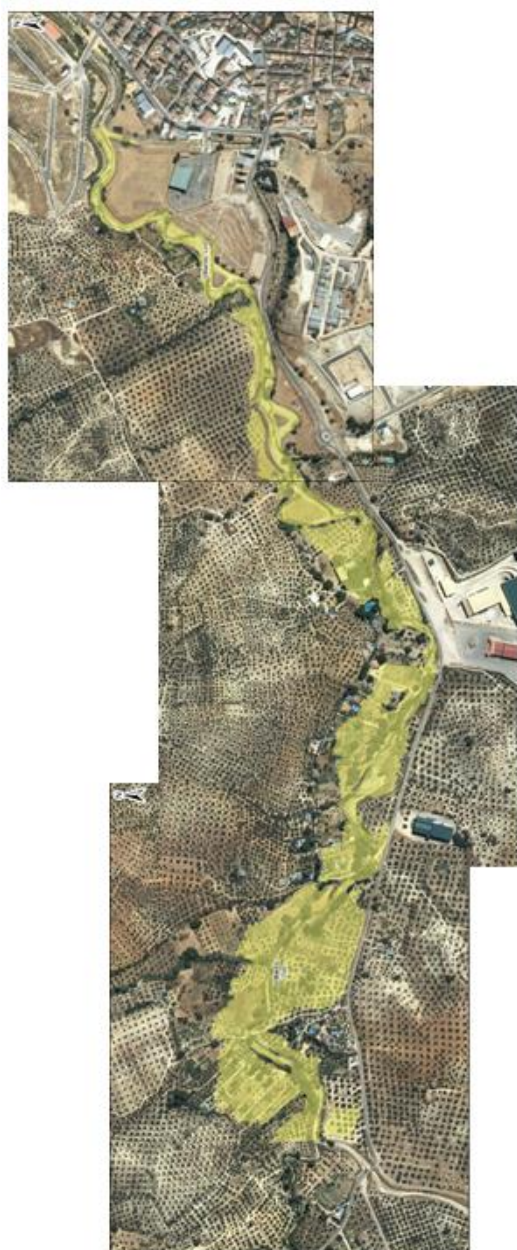
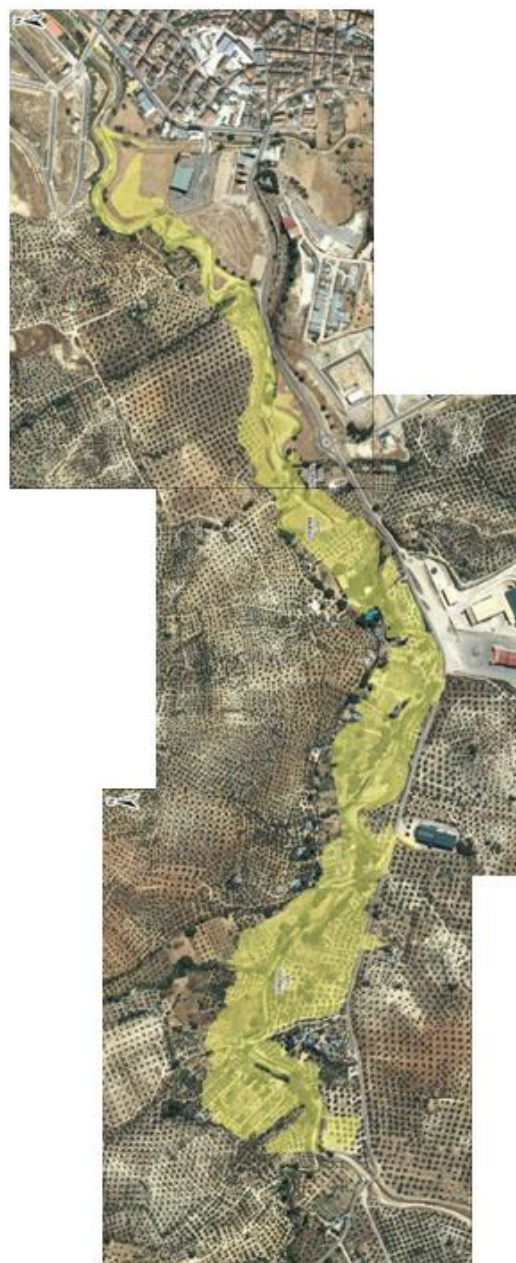
**ES050\_APSFR\_AG049**  
**Río Eliche**

Población estimada en Zona Inundable  
Villares, Los 9

Figura 5.23.- Mapa de riesgo de población.  
Escala 1:2500. T= 100 años. Confederación  
Hidrográfica del Guadalquivir (2014)

Figura 5.24.- Mapa de riesgo de población.  
Escala 1:2500. T= 500 años. Confederación  
Hidrográfica del Guadalquivir (2014)

Las figuras 5.23 y 5.24 nos muestran un mapa de riesgo poblacional para periodos de retorno de 100 y 500 años respectivamente. Se señalan las zonas inundables y se indica la población estimada en dicha zona, es decir, la población estimada que se vería afectada en caso de inundación. En este caso, en Los Villares se verían afectadas 9 personas para un periodo de retorno de 100 años, y 11 personas para un periodo de retorno de 500 años.

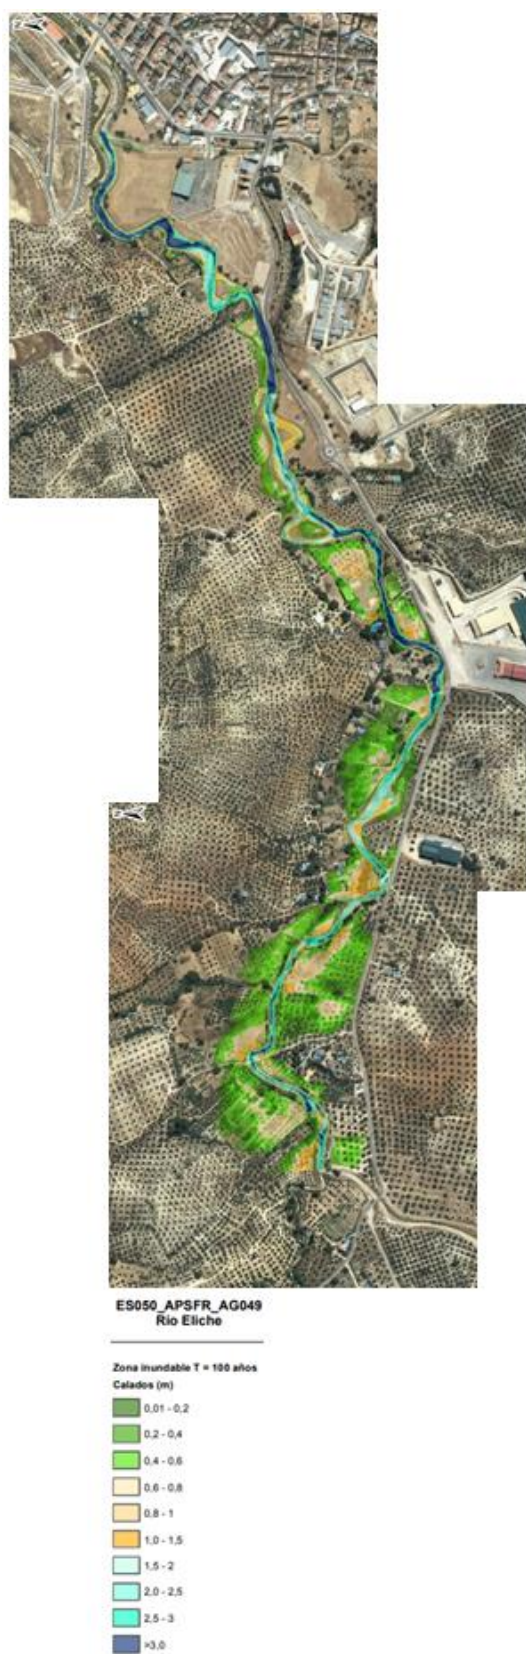
Figura 5.25.- Mapa de peligrosidad. Escala 1:2500. T= 100 años. Confederación Hidrográfica del Guadalquivir (2014)

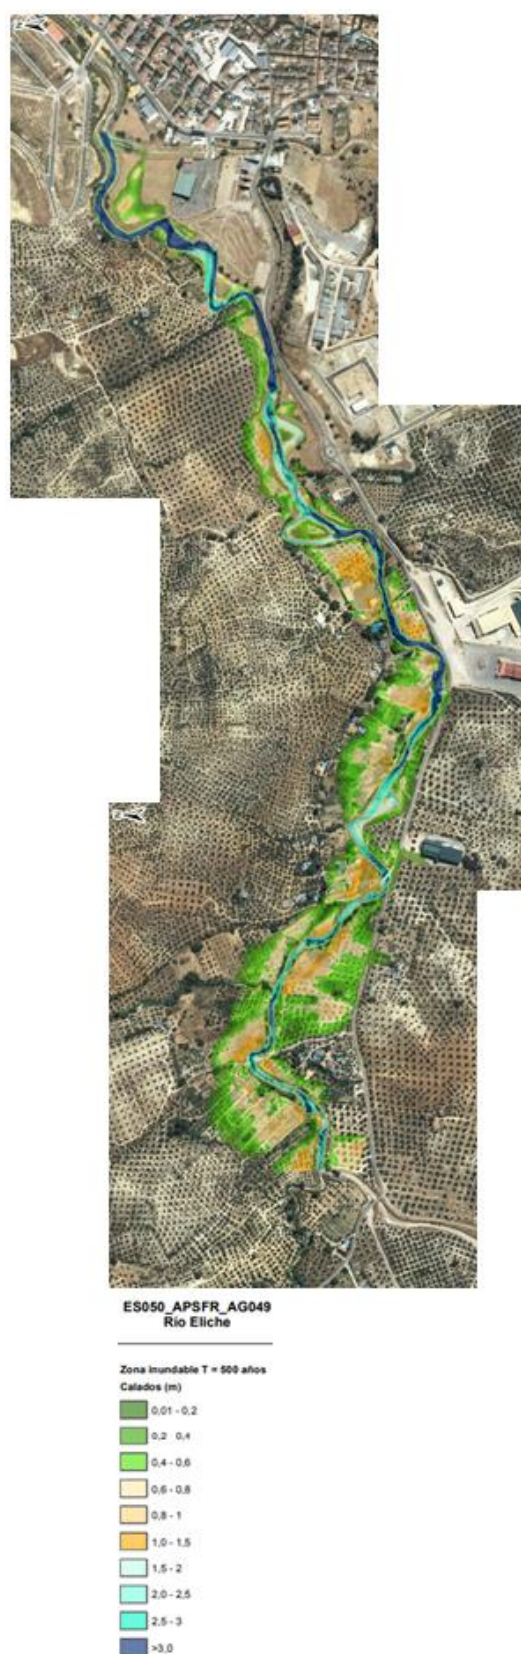
Figura 5.26.- Mapa de peligrosidad. Escala 1:2500. T= 500 años. Confederación Hidrográfica del Guadalquivir (2014)

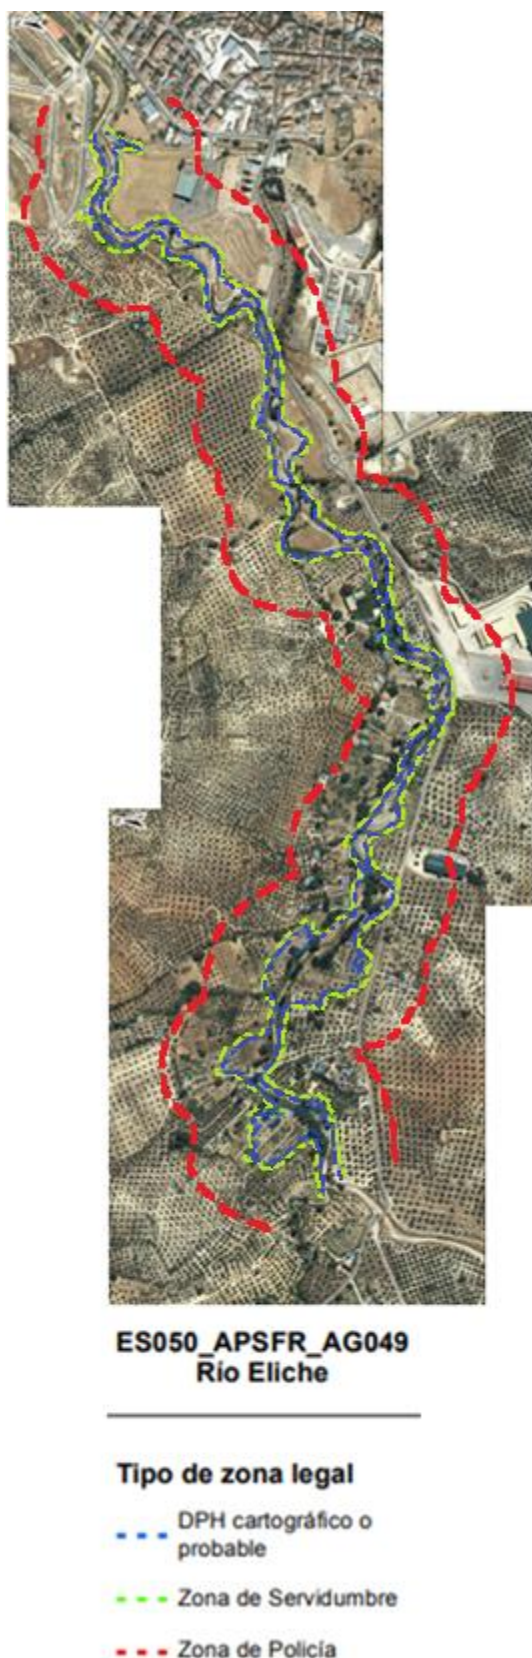
Figura 5.27.- Líneas legales DPH. Escala 1:2500. Confederación Hidrográfica del Guadalquivir (2014).

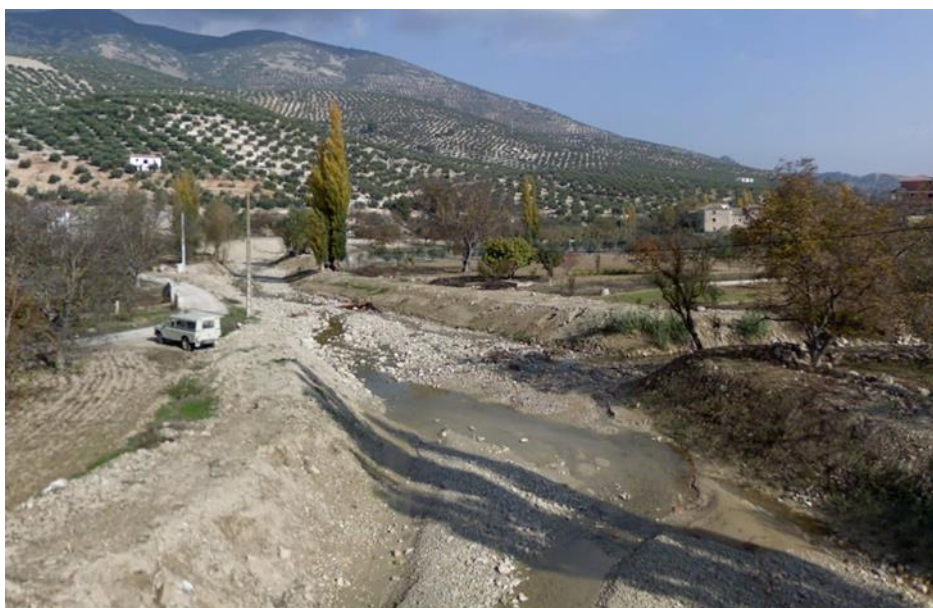
Figura 6.28.- Fuente: Google Street View.

El tramo encauzado impide que el agua se desborde a su paso por el pueblo, pero una vez que finaliza favorece el aumento de la descarga y de la velocidad de flujo del río, lo que supone que al salir de dicho tramo lo haga con mayor energía. Por lo tanto, la corriente en este punto llega con mayor capacidad de erosión que, además se ve potenciada debido a la presencia de un escalón entre la canalización y el cauce natural del río. Esto genera la acumulación de sedimentos (Fig. 6.28).
