**UNIVERSIDAD DE JAÉN**  
Facultad de Humanidades y Ciencias de la Educación

## Trabajo Fin de Grado

# **ESTUDIO HISTÓRICO, FOTOGRAMÉTRICO Y PARAMENTAL DE LA IGLESIA DE SAN JUAN, JAÉN**

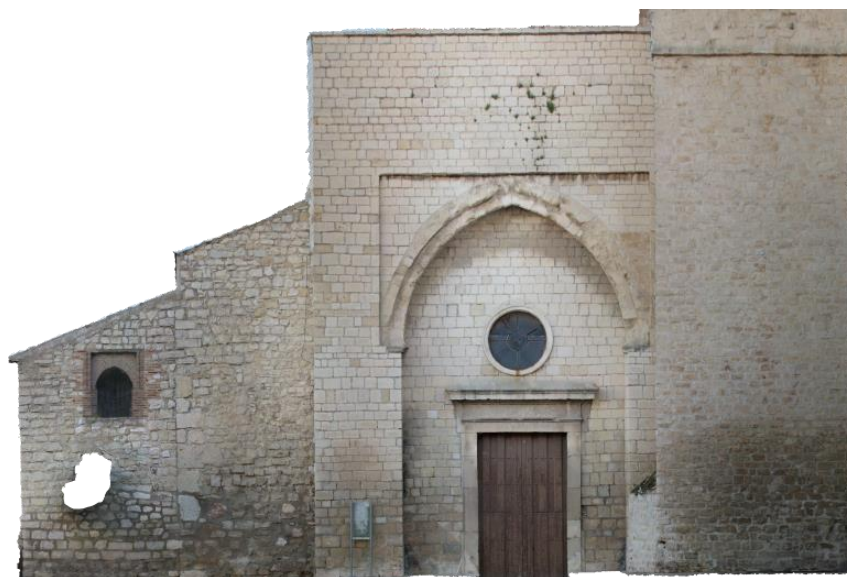
**Figura 5**

*Ortofotografía de la fachada sur de la Iglesia de San Juan*

A partir de los datos de campo y las operaciones anteriormente descritas, se han elaborado dos ortofotografías de la fachada de la Iglesia de San Juan. (Fig. 5 y 6) (ANEXO II).

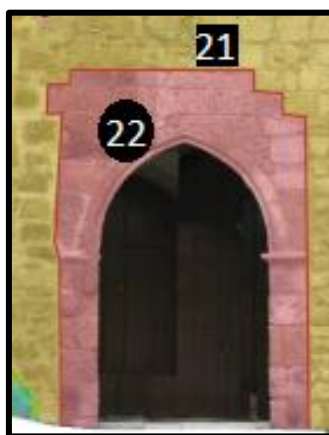
### **Figura 13**

En la parte central podemos observar una puerta con un corte (UE 21) que si bien no posee una forma exacta, se distingue la intención de realizarlo de forma rectangular, con líneas rectas. Se trata de un vano compuesto por un arco de medio punto (UE 22), simulando las anteriores puertas que habrían sido construidas en la primera fase pero que ahora se hallan cegadas. Se habría realizado en la Fase IV, la última fase.

*Fragmento del lateral Este con las unidades estratigráficas 21 y 22.*

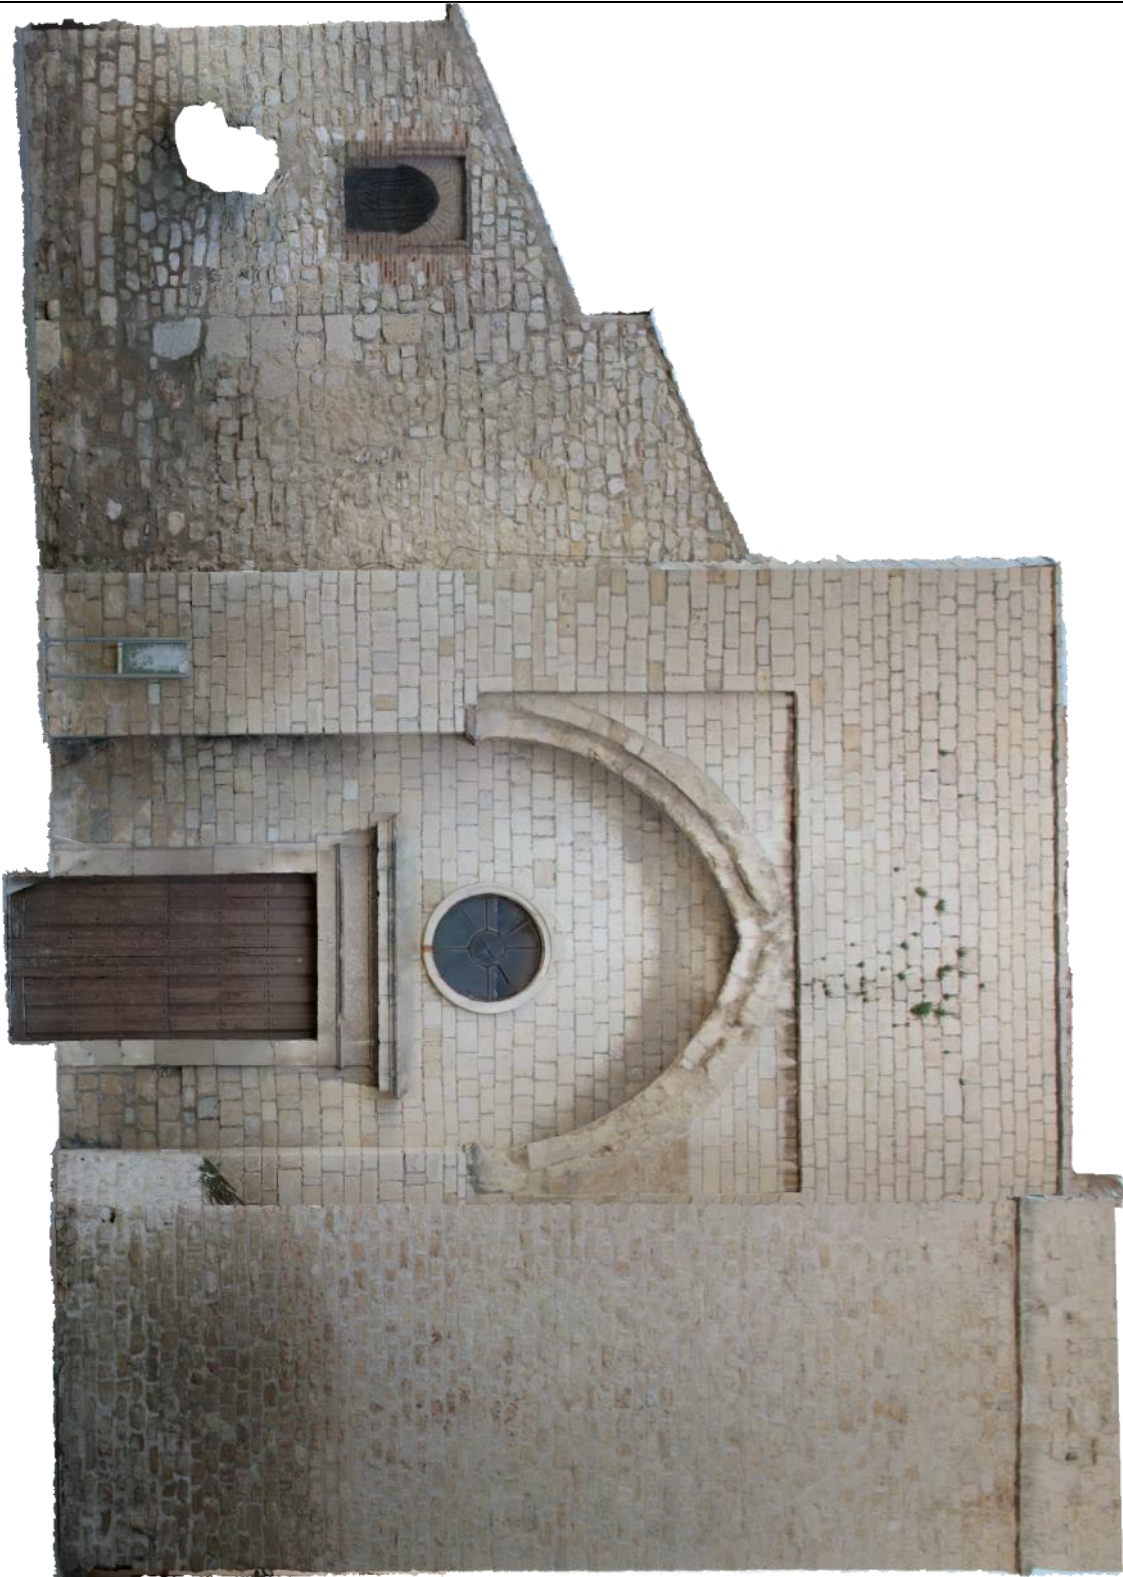
Ortofotografía de la fachada sur de la Iglesia de San Juan

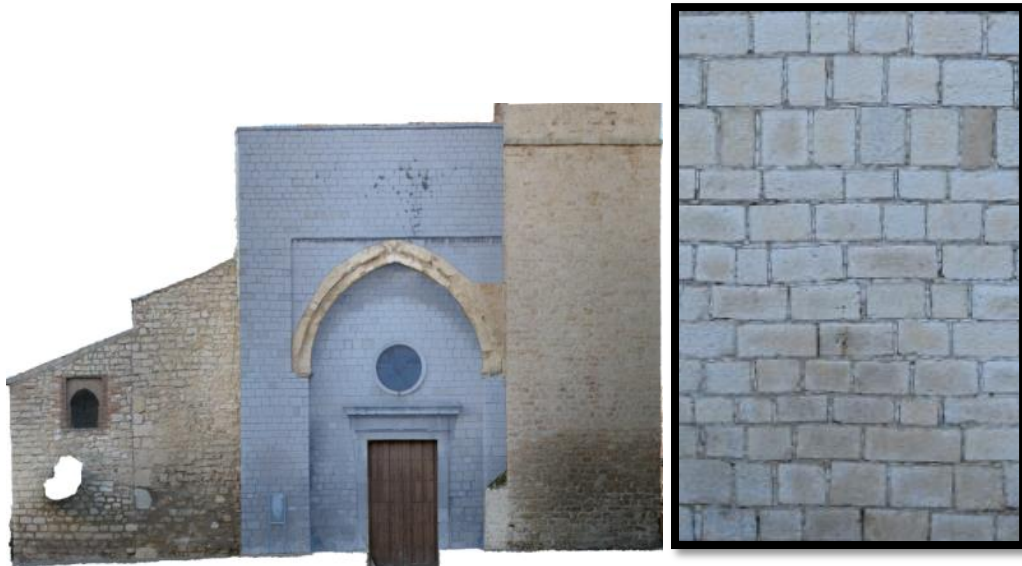
- **UE 1: Centro de la fachada:**

*Modelo fotogramétrico en el que aparece representada la UE 1 y detalle del material constructivo de la misma*

*Nota:* Se puede apreciar la regularidad en el material y construcción (Inkscape y fotografía propia).

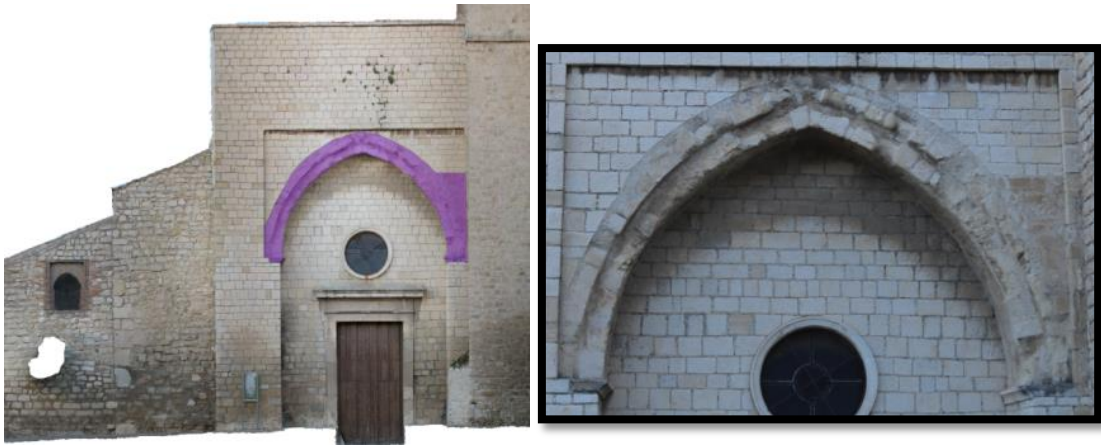
- **UE 3: Arco de la fachada**

*Modelo fotogramétrico en el que aparece representada la UE 3 y detalle del material constructivo de la misma*

*Nota:* Se trata del arco que poseía la iglesia originalmente en la fachada, pero en su reconstrucción lo dejaron en su estado original. Tal y como se puede apreciar se encuentra bastante deteriorado. (Inkscape y fotografía propia).

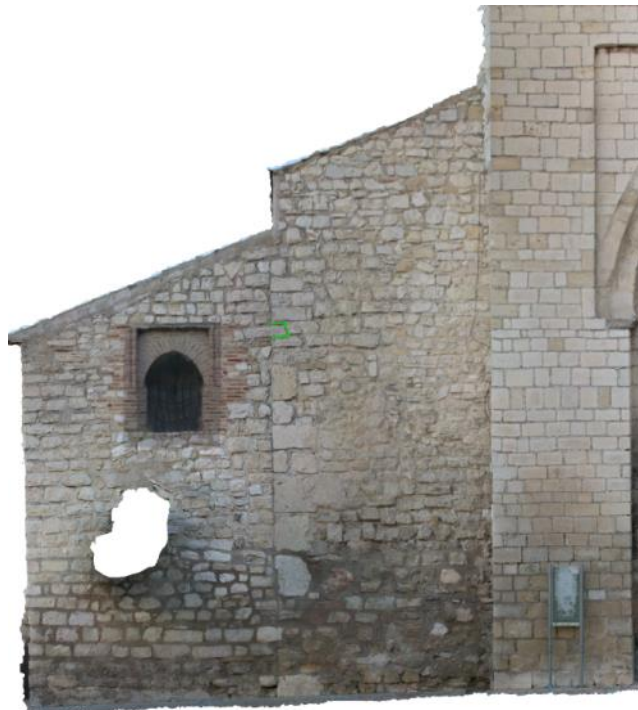
- **UE 34: Corte o Interficie izquierdo arriba**

*Modelo fotogramétrico en el que aparece representada la UE 34.*

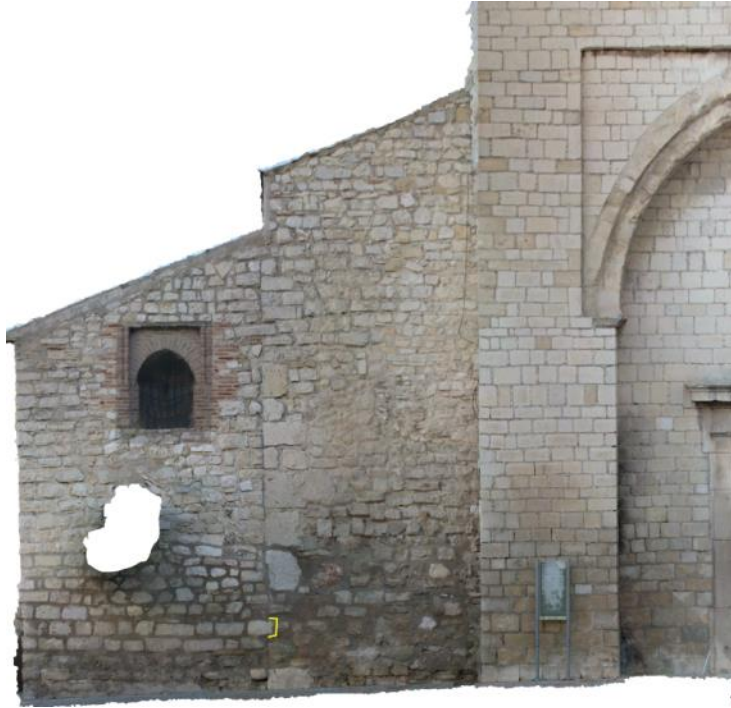
- **UE 35: Corte o interfaz izquierdo abajo**

*Modelo fotogramétrico en que aparece representada la UE 35.*

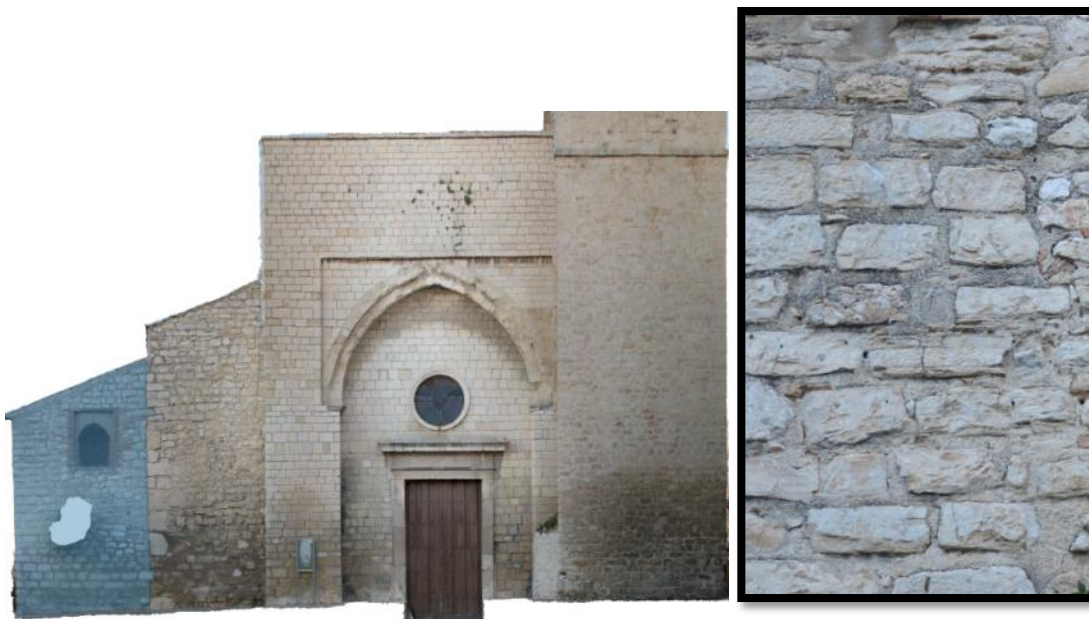
- **UE 5: Muro añadido**

*Modelo fotogramétrico UE 5 y detalle del material constructivo del mismo*

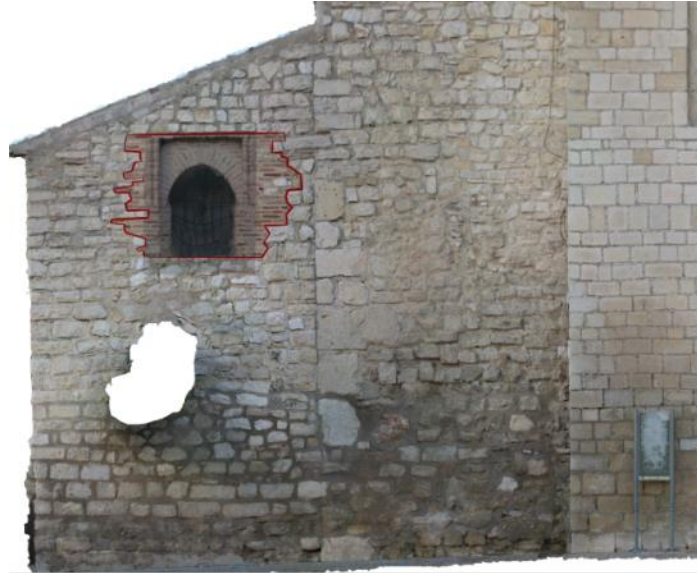
- UE 6: Corte o interfaz para la ventana de la izquierda  
*Modelo fotogramétrico en el que aparece señalado UE 6*

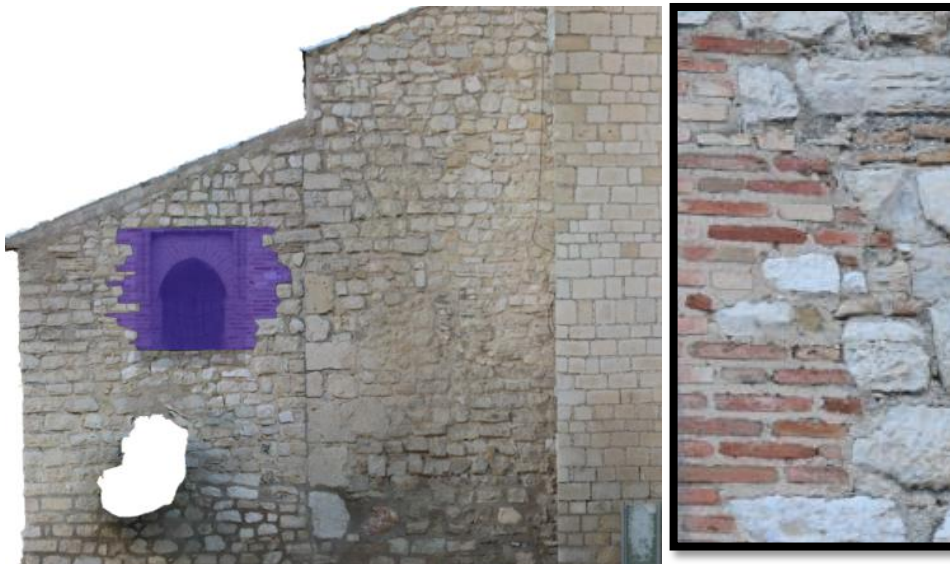
- UE 7: Ventana de la izquierda  
*Modelo fotogramétrico en el que aparece representado UE 7 y detalle del material de esta UE*

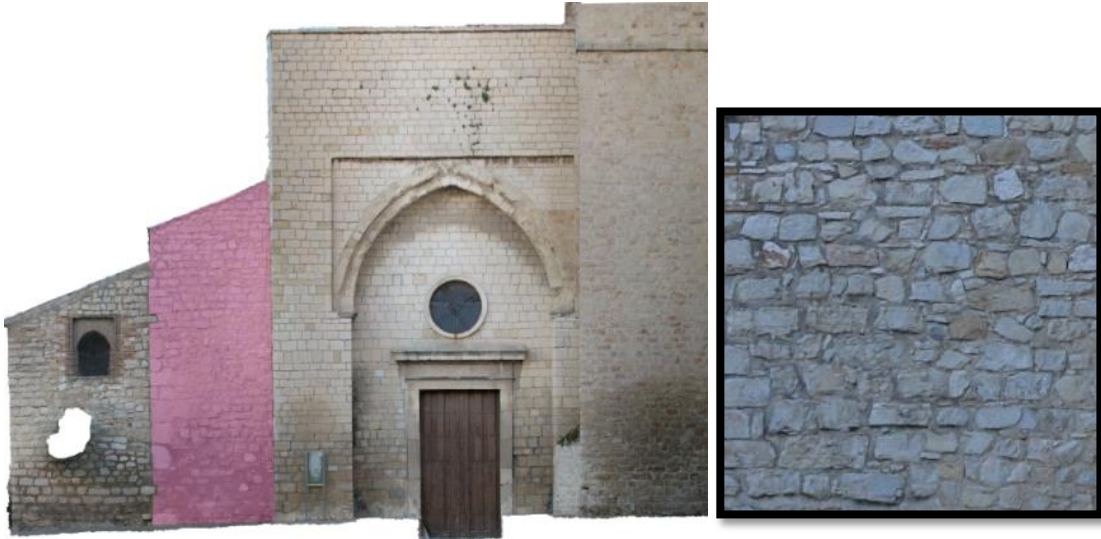
- UE 11: muro original

*Modelo fotogramétrico en el que aparece representada la UE 11 y detalle del material constructivo de la misma*

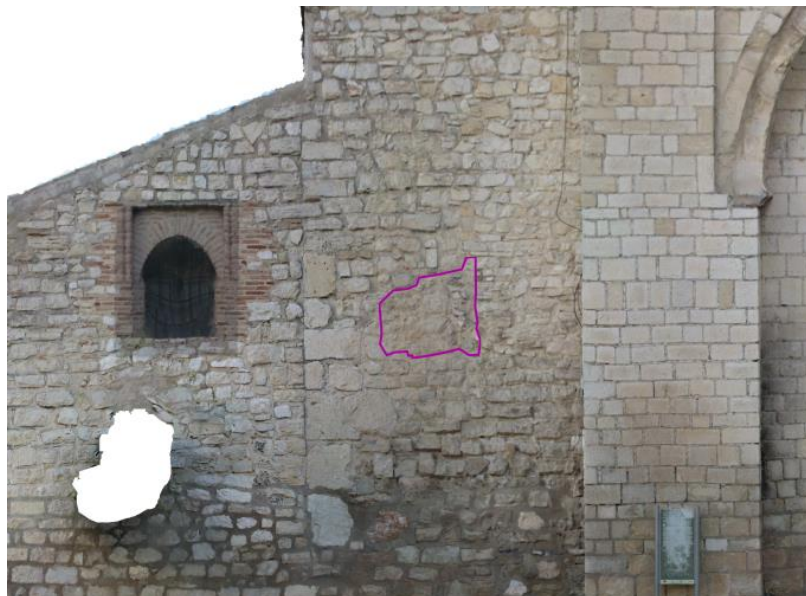
- UE 12: Corte o interfaz en el muro original

*Modelo fotogramétrico en el que aparece representada la UE 12*

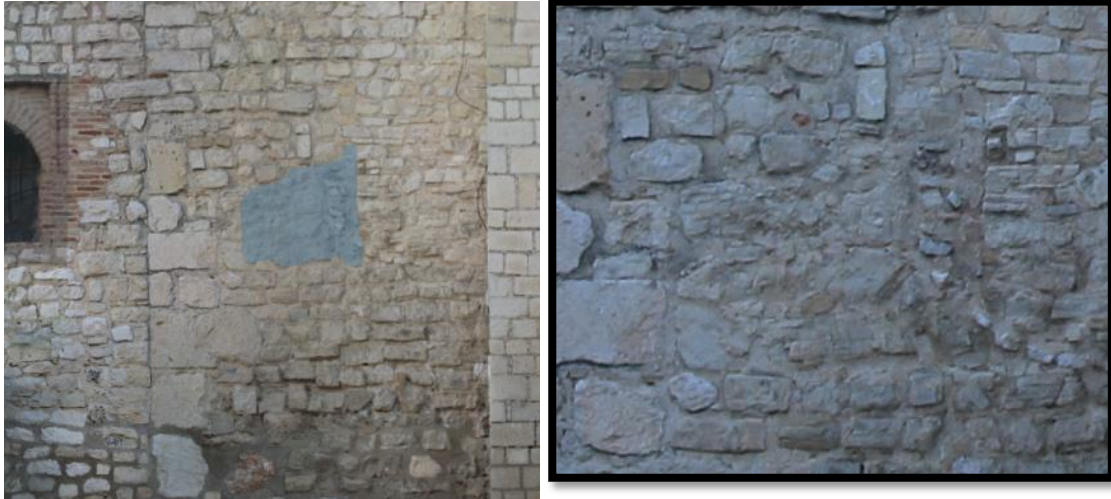
- UE 13: Relleno en el muro original

*Modelo fotogramétrico en el que aparece representada la UE 13 y detalle del material constructivo de la misma*

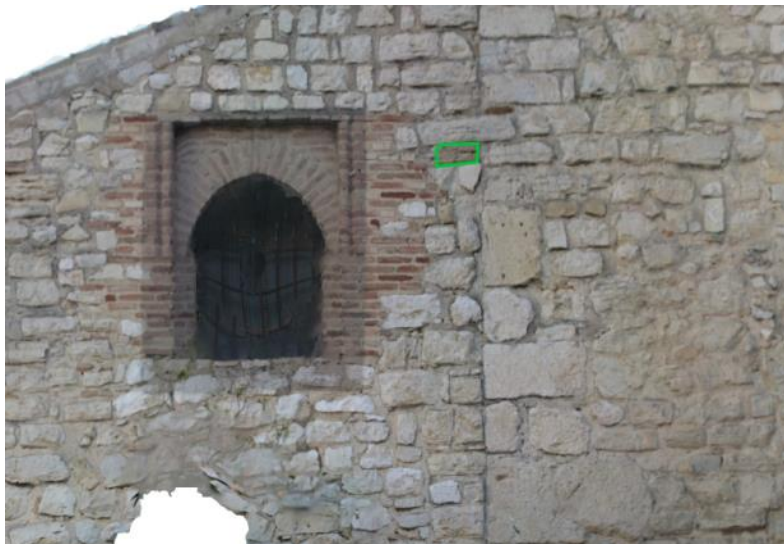
- UE 14: Corte o Interficie cerca de la ventana del lado izquierdo

*Modelo fotogramétrico en el que aparece representada la UE 14*

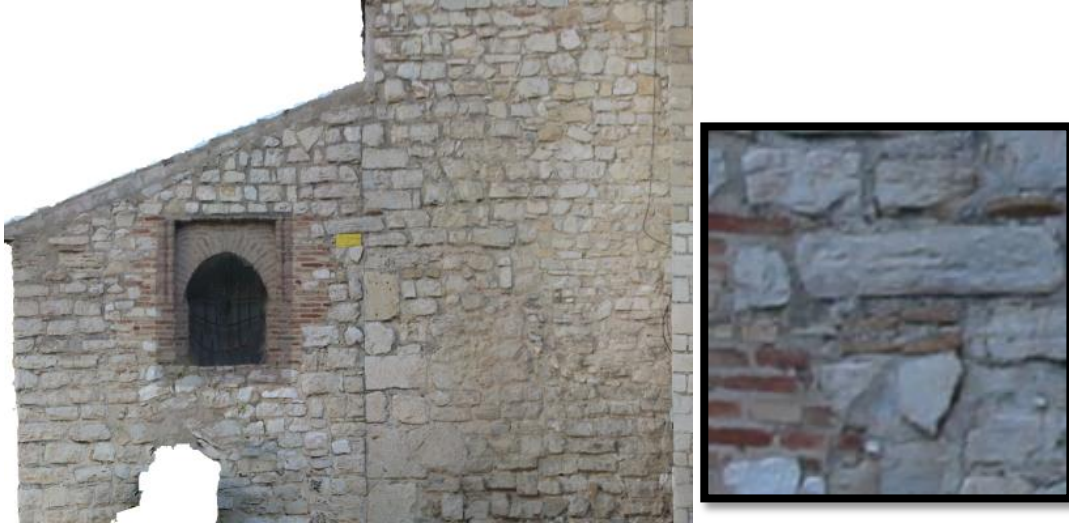
- UE 15: Relleno de ladrillos

*Modelo fotogramétrico en el que aparece representada la UE 15 y detalle del material constructivo de la misma*

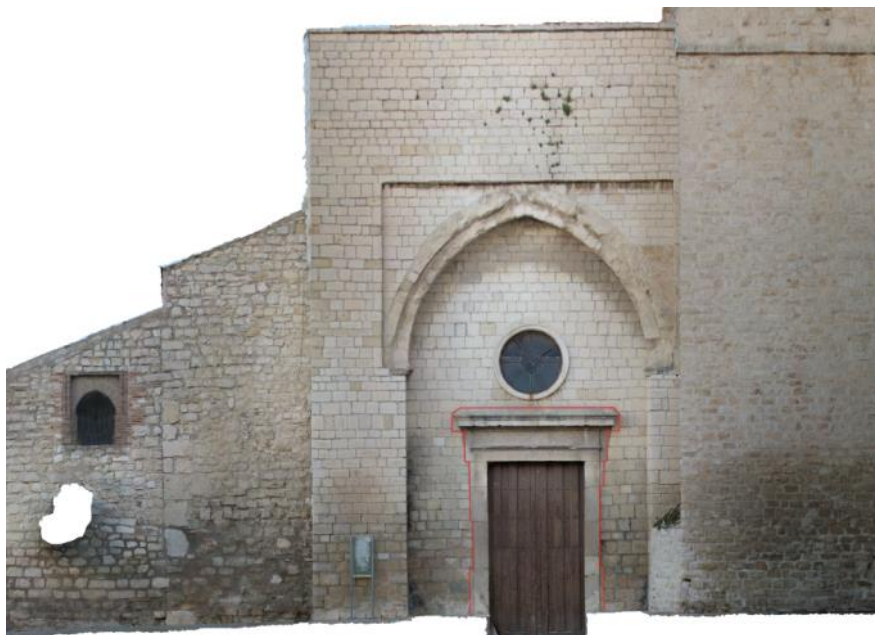
- **UE 16: Corte o Interficie para la puerta principal**

*Modelo fotogramétrico en el que aparece representada la UE 16.*

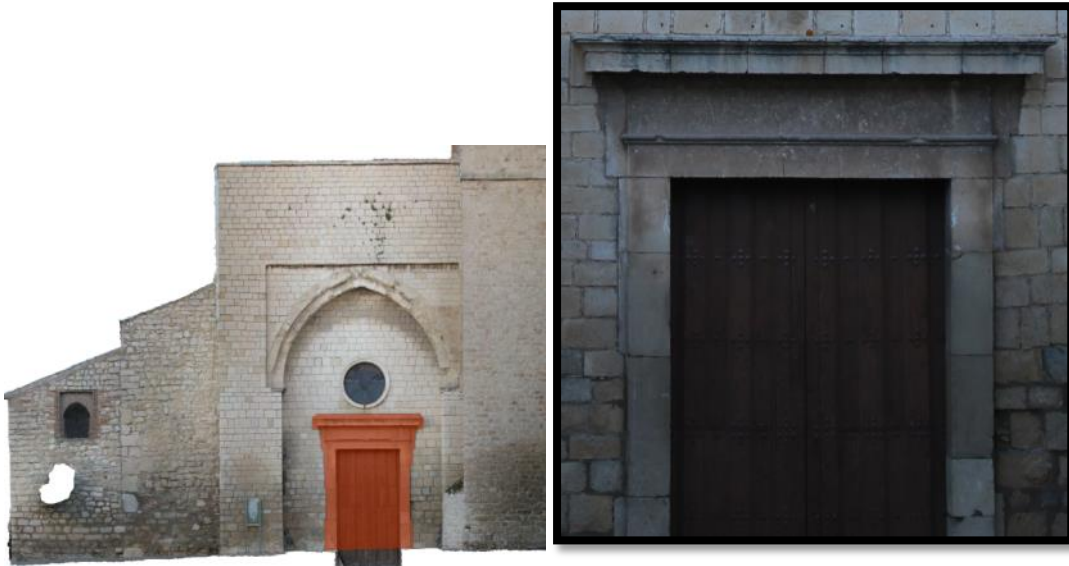
- UE 17: Puerta principal

*Modelo fotogramétrico en el que aparece representada la UE 17 y detalle del material constructivo de la misma*

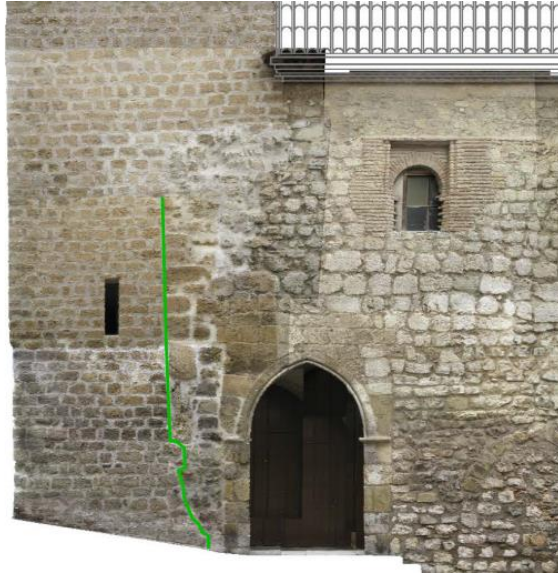
- UE 20: Corte o Interficie entre la torre y el muro original en el lateral de la iglesia

*Modelo fotogramétrico en el que aparece representada la UE 20*

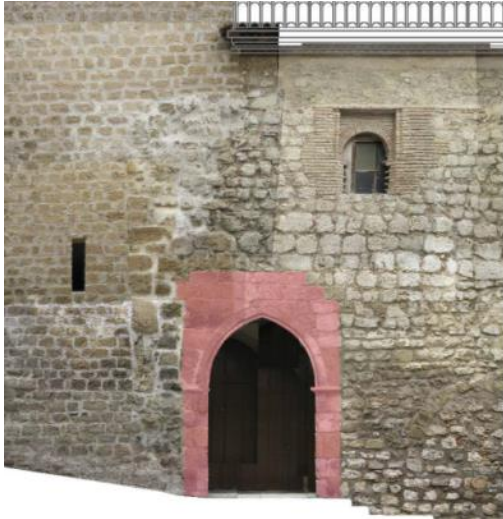
- UE 22: Puerta izquierda del lateral de la iglesia  
*Modelo fotogramétrico en el que aparece representada la UE 22 y detalle del material constructivo de la misma*

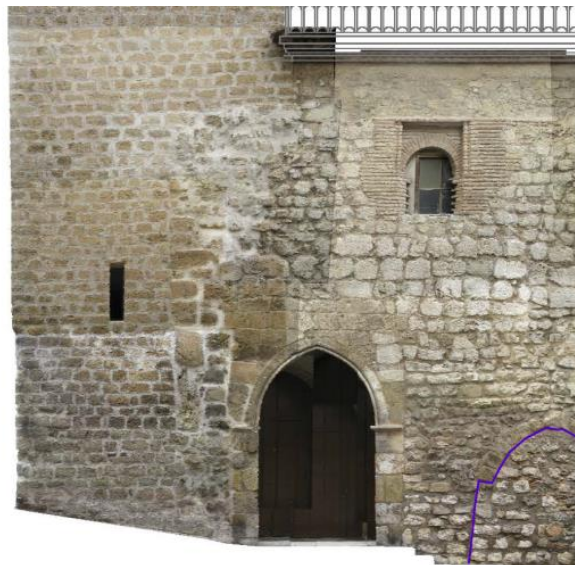
- UE 25: Corte para vano abajo a la derecha en el lateral de la iglesia

*Modelo fotogramétrico en el que aparece representada la UE 25*

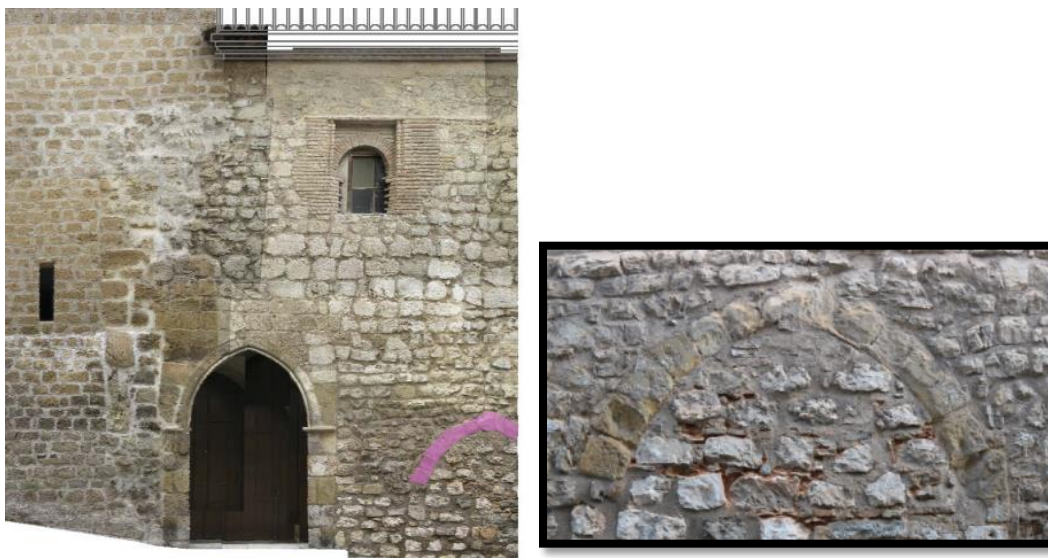
- UE 28: Arco a la derecha en el lateral de la iglesia

*Modelo fotogramétrico en el que aparece representada la UE 28 y detalle del material constructivo de la misma*

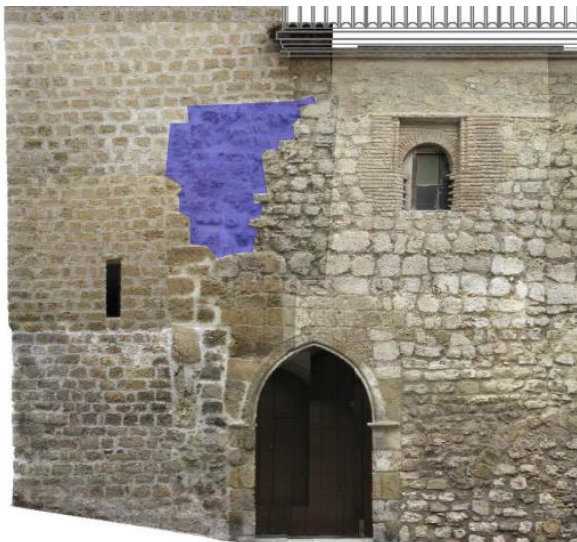
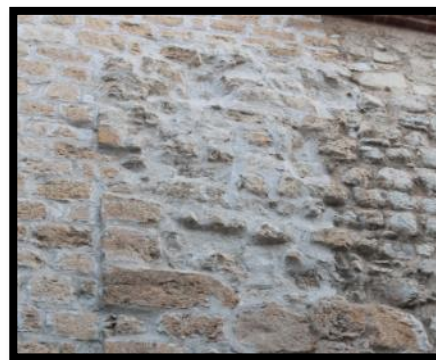
- UE 30: Relleno del corte de forma irregular

*Modelo fotogramétrico en el que aparece representada la UE 30 y detalle del material constructivo de la misma*

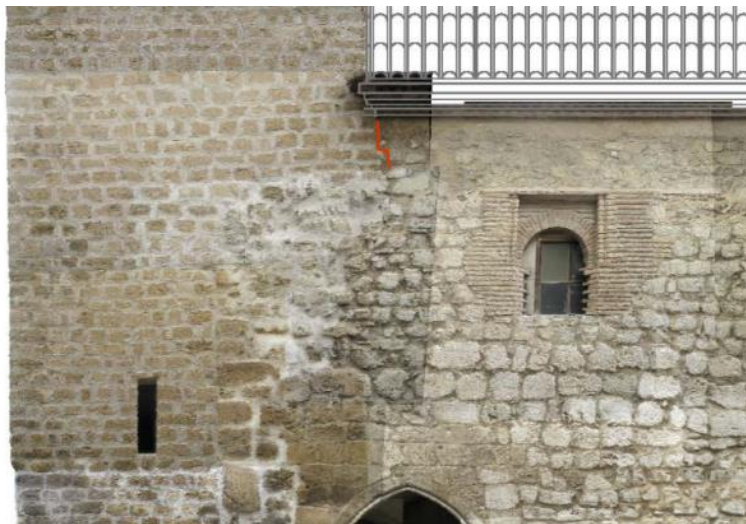
- UE 32: Corte o interfaz entre la torre y el muro original del lateral de la iglesia

*Modelo fotogramétrico en el que aparece representada la UE 32*

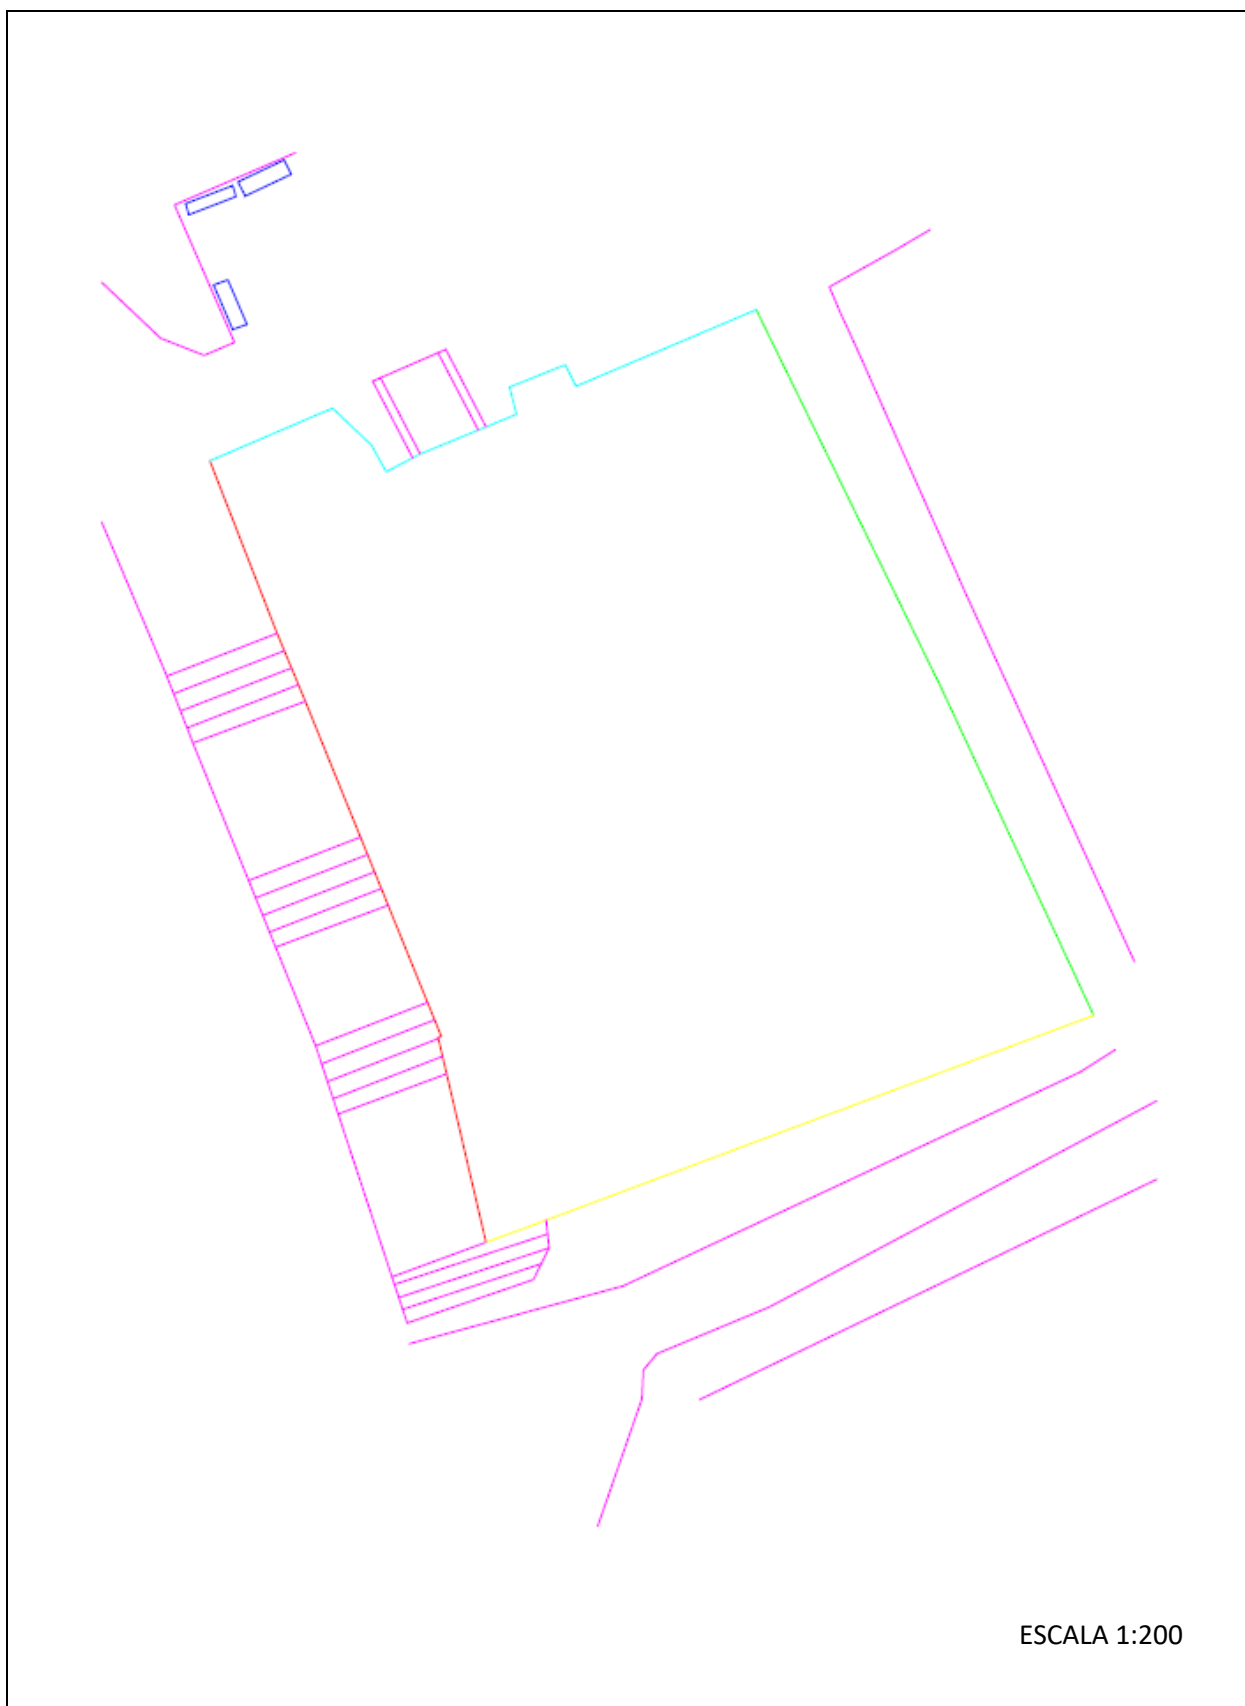
## **ANEXO VIII**

Plano levantamiento topográfico

A partir de estos datos se puede dibujar el levantamiento topográfico con un programa CAD (ANEXO VIII).
