**UNIVERSIDAD DE JAÉN**  
Facultad de Humanidades y Ciencias de la Educación

## Trabajo Fin de Grado

# Riesgos y catástrofes hidrológicas.

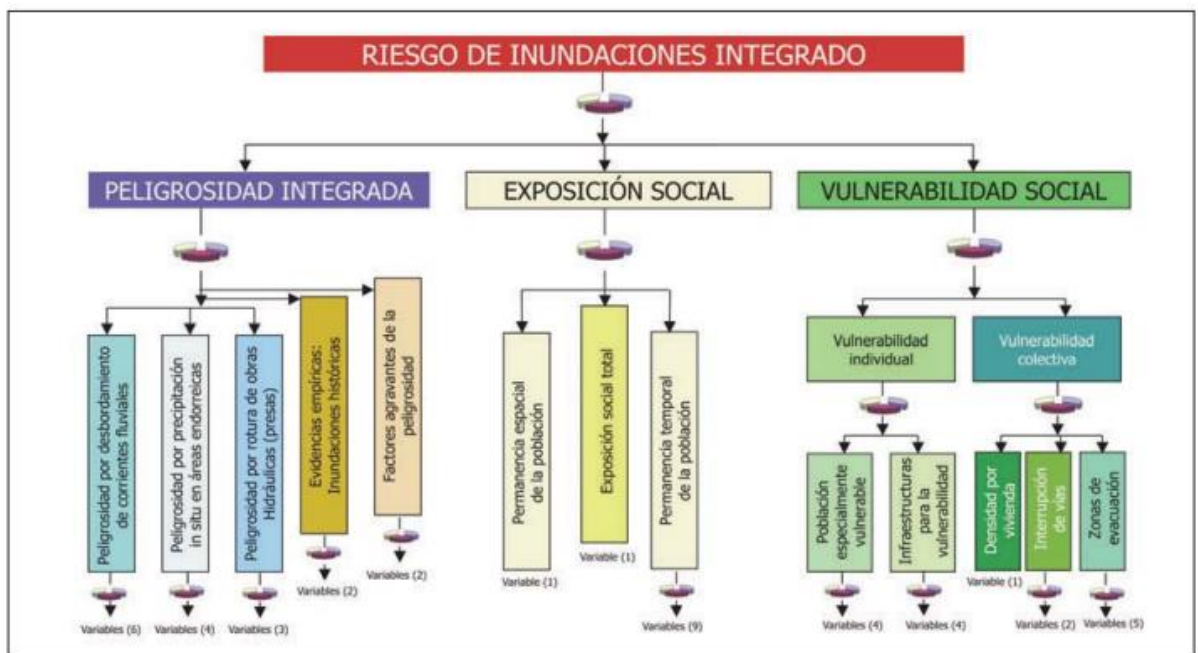
Fotografía 6: esquema metodológico sobre los sucesivos análisis y desagregaciones.

El análisis del riesgo por avenidas e inundaciones fluviales, como el de cualquier otro riesgo natural, requiere la descomposición del riesgo en sus componentes principales: peligrosidad, exposición y vulnerabilidad (fotografía 6). Por otro lado, los métodos y técnicas de estudio de la exposición y vulnerabilidad ante avenidas e inundaciones son semejantes a los procedimientos para cualquier otro riesgo natural, eso sí, con las particularidades de la incidencia de los peligros intrínsecos a la inundación sobre las personas, bienes y servicios (Díez, A. et al., 2009, pp 257).

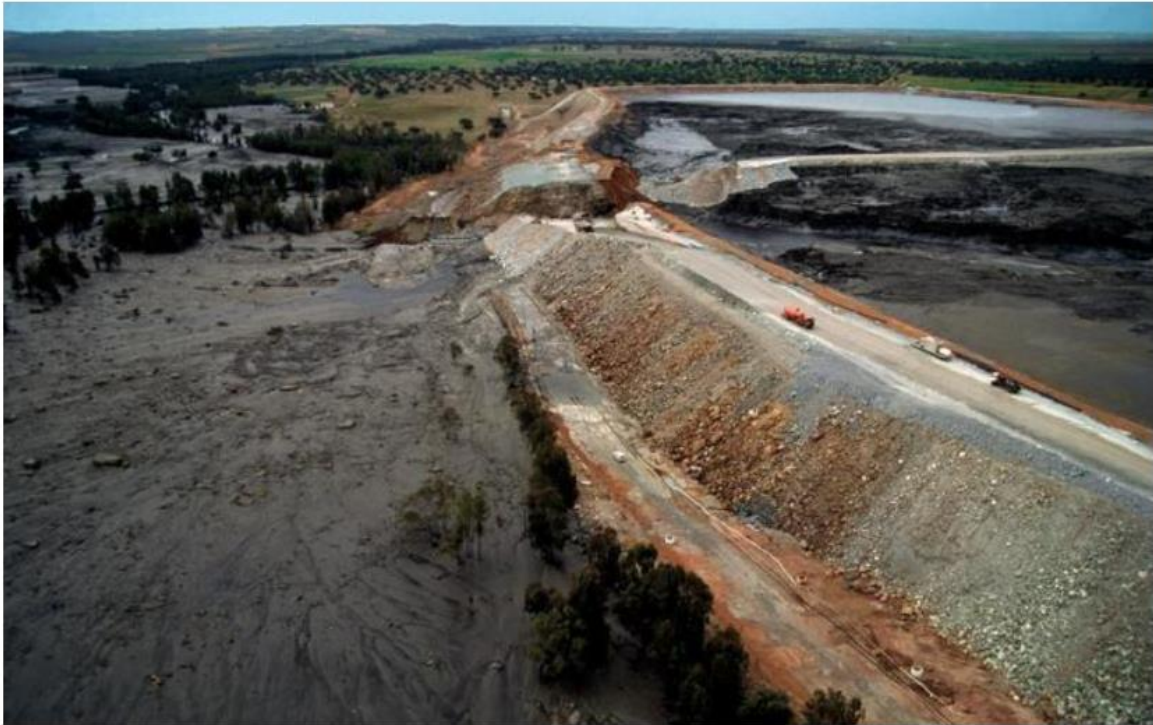
Fotografía 18: la balsa minera de Aznalcóllar tras su rotura.

- **Vinculadas a un accidente en alguna obra o infraestructura:** el 25 de abril de 1998, se produjo una avenida del río Guadiamar por la rotura de la presa de Aznalcóllar [fotografía 18] (este hecho fue también un desastre

ecológico debido a que con la rotura, lodos tóxicos [se almacenaban residuos de la mina y se puede hallar tanto arsénico como plomo o mercurio] se vertieron en el Parque Nacional y Natural de Doñana).

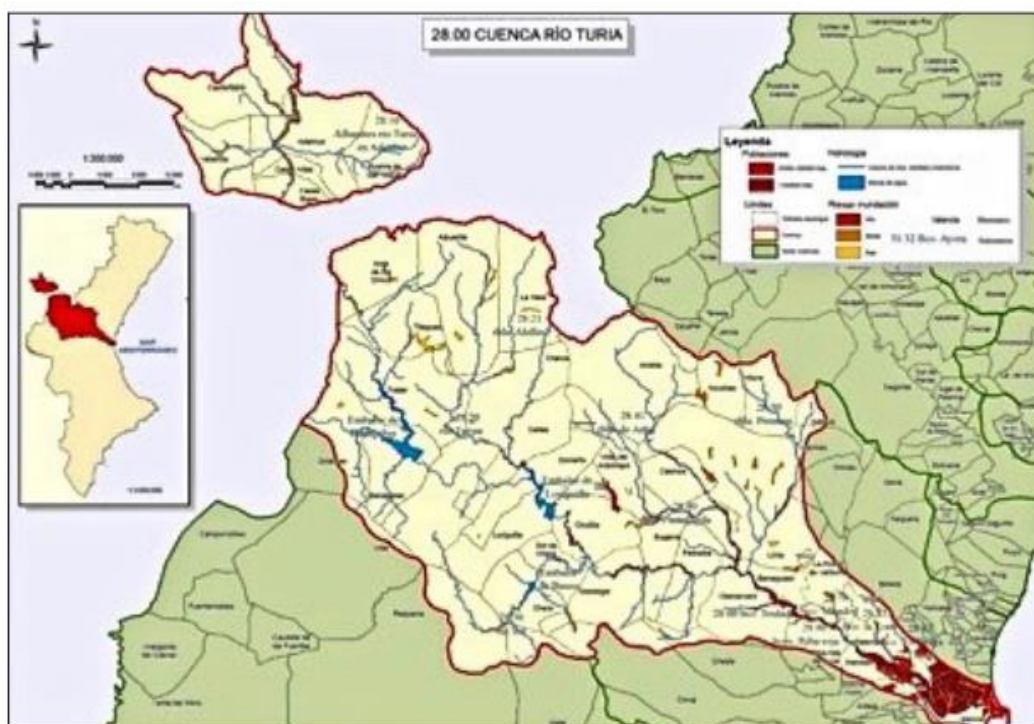
Fotografía 26: zonas de riesgo de inundación.

El Observatorio de la Sostenibilidad de España, en su documento “Cambios de ocupación del suelo de España (pp 345)”, sostiene que el crecimiento de las superficies artificiales entre el período 1987-2000, han aumentado de media un 25 % en España y, lo que nos interesa, un 30’3 % en la Comunidad Valencia (Romero Aloy, M. J. et al. 2019, pp 10) por lo que, como consecuencia y en relación con lo comentado, ante una riada de grandes dimensiones, la posibilidad de catástrofe por pérdidas humanas es altísima.

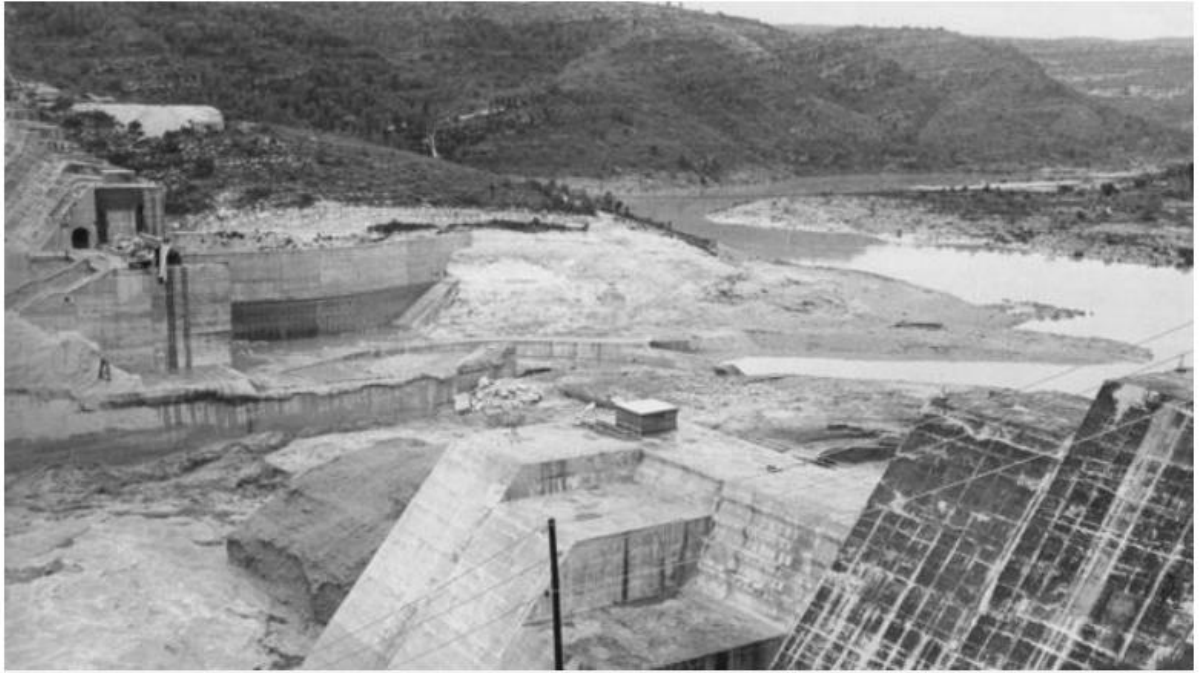
Fotografía 30: presa de Tous tras la catástrofe.

Tras esta ciclogénesis explosiva, la presa de Tous (fotografía 30) empezó a desbordarse a pesar de la apertura de puertas que se realizó para intentar evitar, precisamente, esto. ¿Por qué se produjo esta tragedia a pesar de la apertura para la evacuación de agua? Era algo inevitable que ocurriera debido a que la crecida de agua alcanzó los 16000 m<sup>3</sup>/s.
