**UNIVERSIDAD DE JAÉN**  
Escuela Politécnica Superior de Linares

Trabajo Fin de Grado

# **ESTUDIO PARA LA CIMENTACIÓN DE UNA IGLESIA RENACENTISTA CON PROBLEMAS ESTRUCTURALES**

**Alumno: Daniel García Moya**

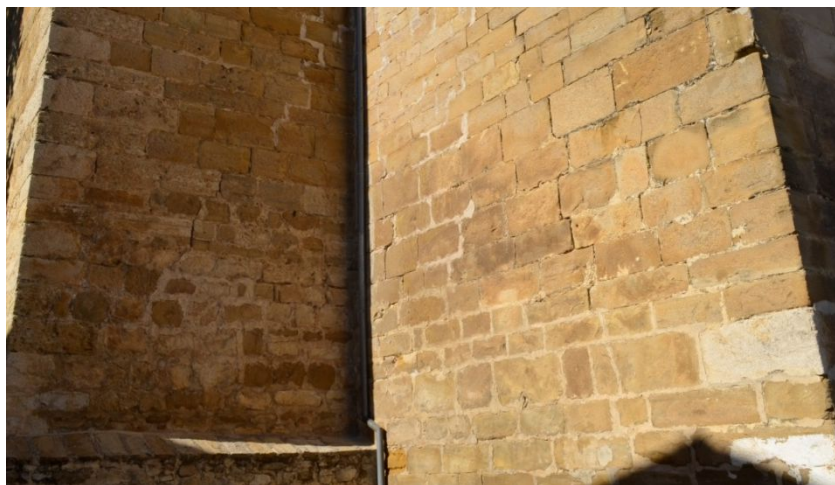
- Areniscas: fáciles de trabajar y con ligera porosidad. Por lo general, son muy descomponibles, hecho que queda visible en algunos paramentos verticales exteriores. Ver Figura 4.8.

Figura 4.8: Piedra arenisca en Iglesia de San Andrés.

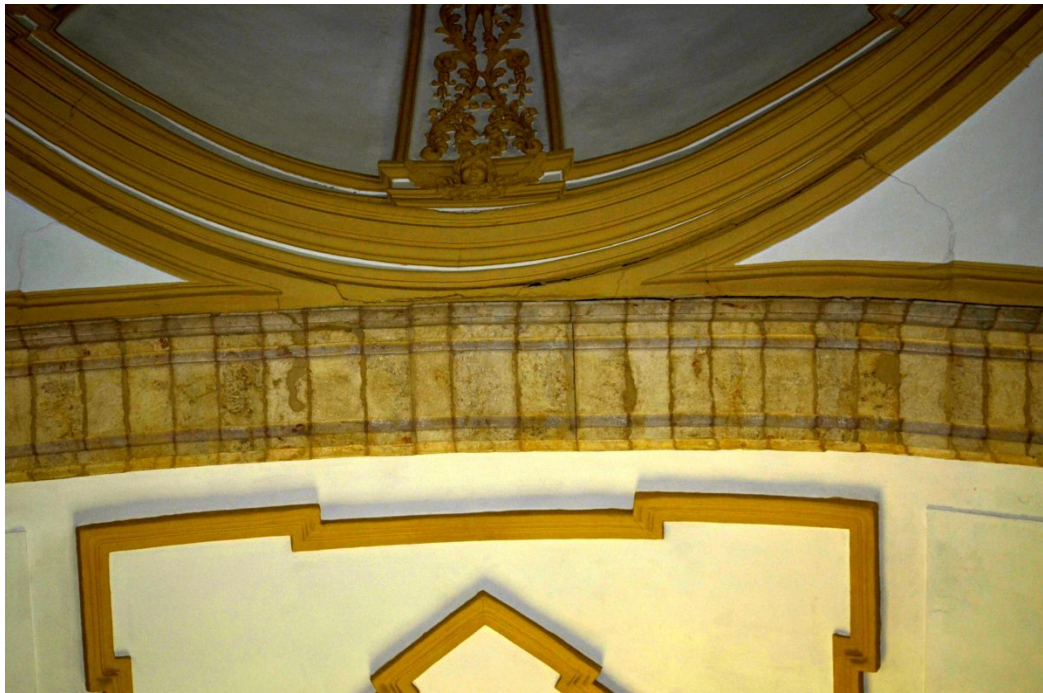
*Figura 5.4: Arco total junto al Altar Mayor.*

En concreto, será en relación al arco toral junto al Altar Mayor, el identificado con el número 3 en los planos, respecto del cual se desarrolle el presente apartado. Su manifiesta deformación, apreciable principalmente en la clave del mismo, así como la aparición de grietas por distensión entre las piedras que lo forman como consecuencia del asiento diferencial producido en una de las pilastras, nos plantea una cuestión tan vital como la de conocer su estabilidad y la evaluación del riesgo de colapso. La Figura 5.4 muestra un detalle del arco toral junto al Altar Mayor.

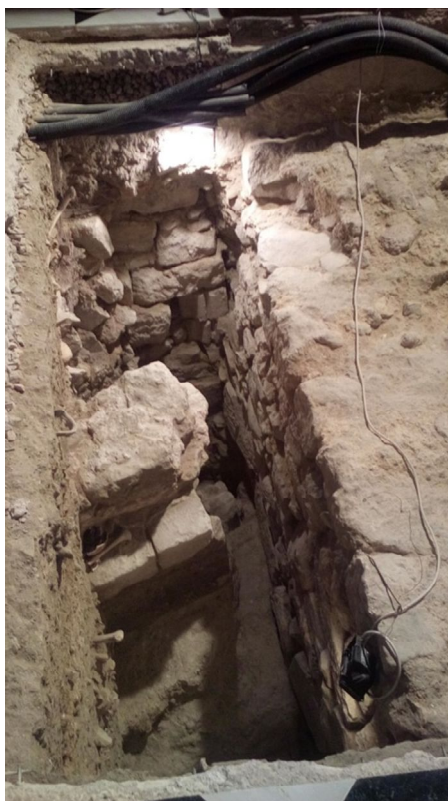
Resultado de las primeras visitas a la iglesia por parte de técnicos intervinientes en la ejecución del recalce de cimentación, se observan importantes humedades en los muros de carga, principalmente en zonas próximas a la pilastra protagonista en el asiento diferencial. Se procede a la auscultación con georadar del subsuelo, detectándose una oquedad a escasa distancia de la pilastra indicada.

Con el fin de poder estudiar en detalle la oquedad observada, es autorizada la ejecución de una cata que deja finalmente al descubierto una antigua canalización respecto de la cual se adopta la decisión de sellarla. En las Figura 5.7 y 5.8 queda registrada la canalización descrita.

*Figura 5.7: Ubicación de canalización encontrada dentro de la cata.*

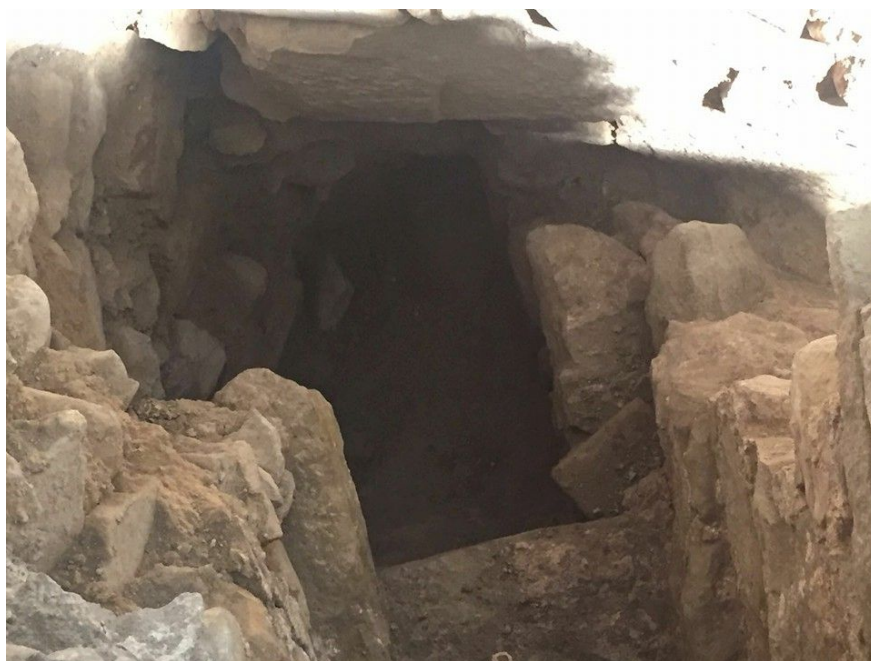
*Figura 5.8: Detalle de la canalización encontrada dentro de la cata.*

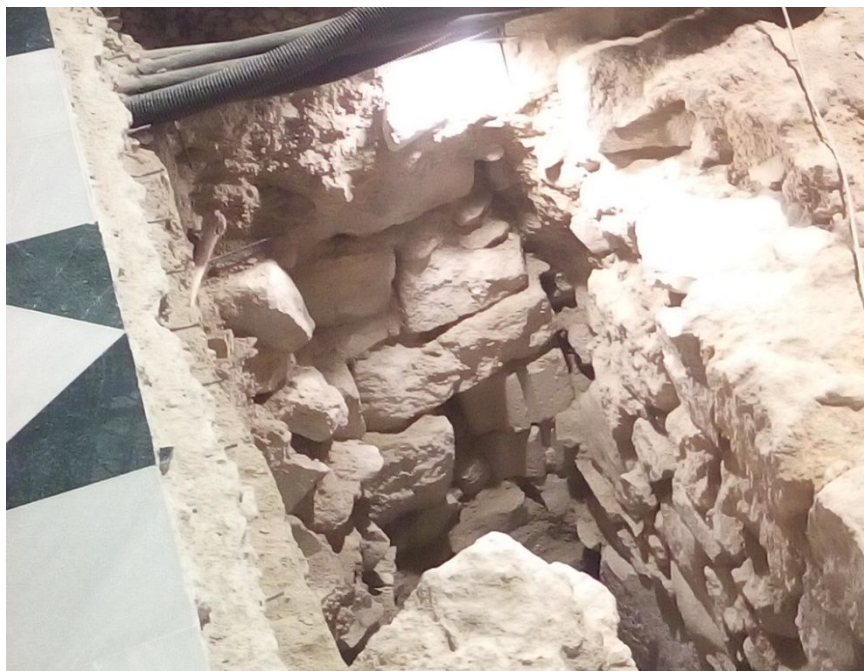
*Figura 5.11: Estructura de la cimentación a la izquierda del zuncho.*

Resultado de la observación de las Figuras 5.11 apreciamos la existencia de piedras irregulares dispuestas a modo de relleno, que según los estudios arqueológicos podrían pertenecer a un antiguo templo existente. En la Figura 5.12, observamos como la pilastra apoya directamente sobre el terreno existente, no se aprecia cimentación.

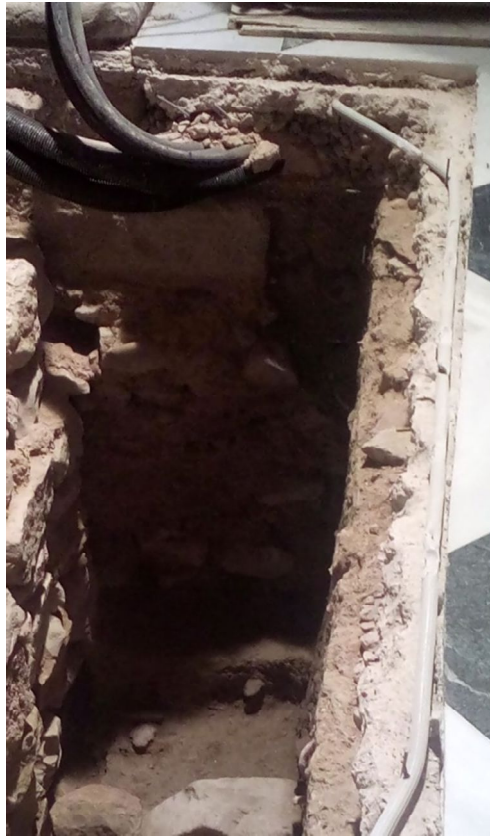
*Figura 5.12: Estructura de la cimentación a la derecha del zuncho.*

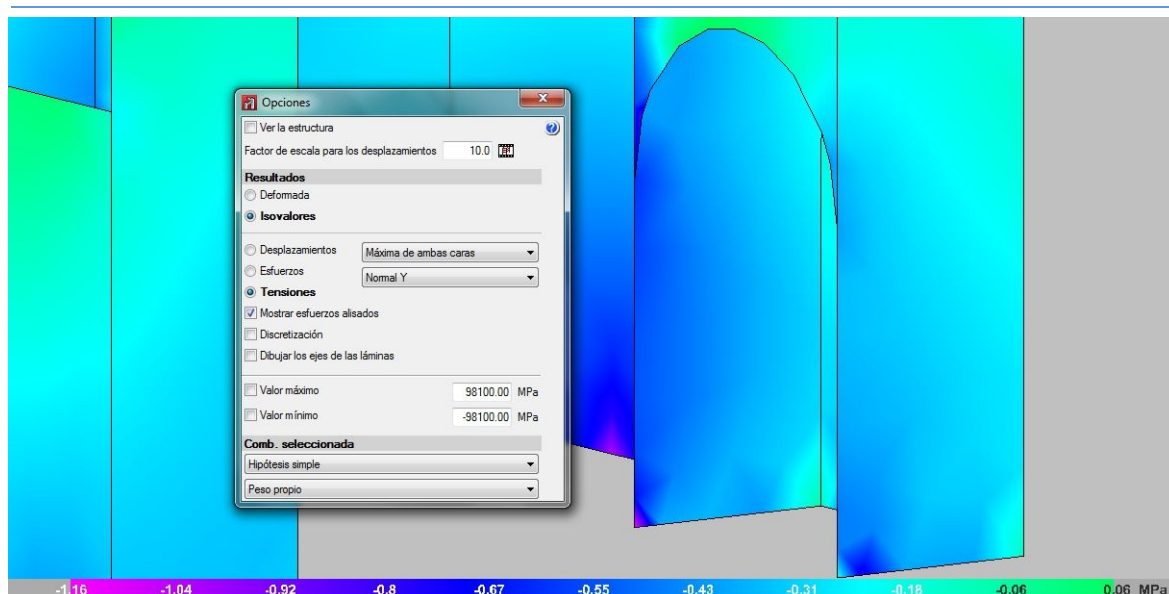
Figura 6.17: Tensiones normales en Y para la pilastra.

La figura 6.17 muestra detalle del modelo para la zona concreta de la pilastra, apreciándose la distribución de tensiones producidas por el peso propio del edificio. Observamos valores de hasta -1,17 MPa.

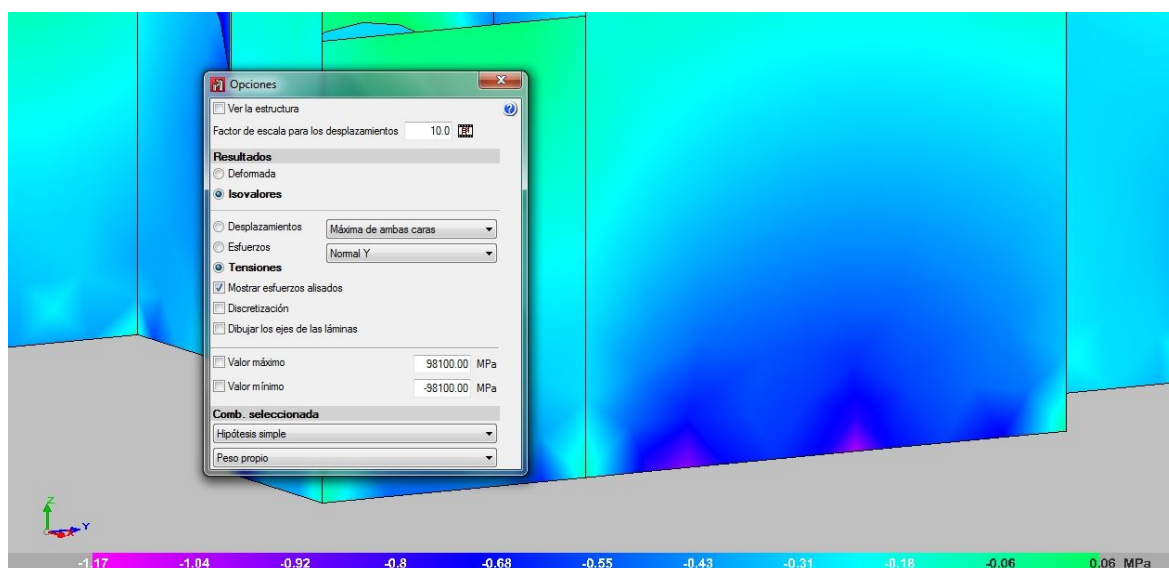
Figura 6.18: Tensiones normales en Y para muro de carga.

La figura 6.18 muestra detalle del modelo para la zona concreta del muro de carga contiguo a la pilastra que sufre el asiento diferencial, apreciándose la distribución de tensiones producidas por el peso propio del edificio. Observamos valores de hasta -1,16 MPa.

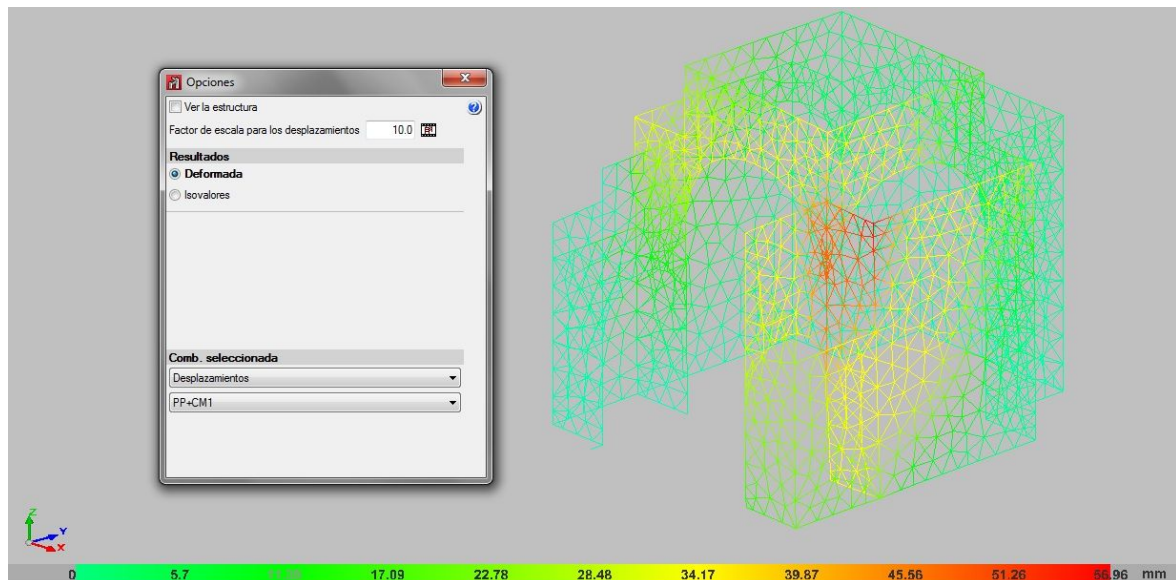
Figura 6.19: Deformada

La figura 6.19 muestra la deformada, donde se identifica la parte superior de la pilastra con asiento diferencial como la zona más sensible, coincidiendo con el entorno del punto de conexión de los arcos torales con la pilastra.

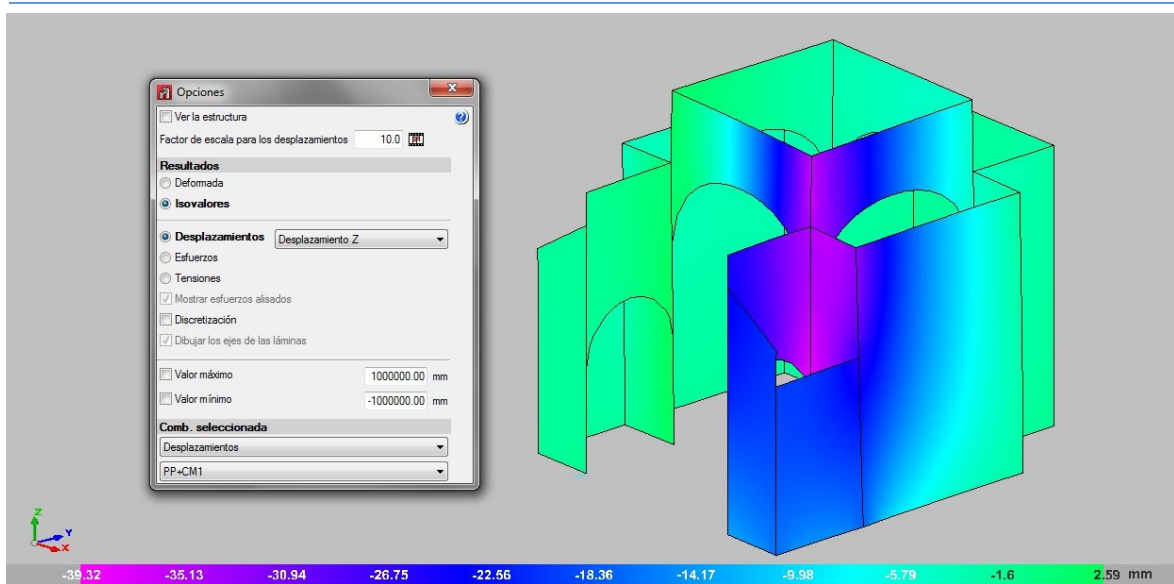
Figura 6.20: Desplazamientos en Z

Los desplazamientos en Z (Figura 6.20) presentan sus mayores valores en la zona que presenta el asiento diferencial, concretamente en la arista que une los arcos torales que apoyan en la pilastra y en uno de los muros de carga contiguos.

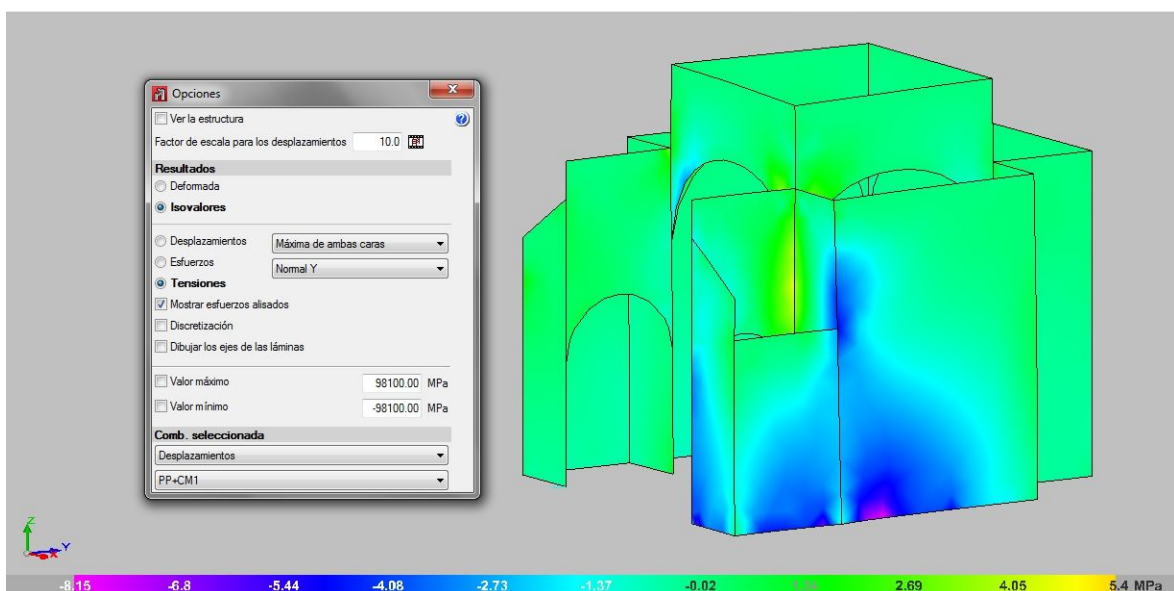
Figura 6.21: Tensiones normales en Y.

De la representación de las tensiones normales contenidas en el eje Y (Figura 6.21), observamos una figura que tiende a asemejarse a un triángulo originado por los efectos del asiento diferencial, se identifica esta área con tonalidades azules y magenta. Los límites de la zona de afectación descrita debido al asiento diferencial, coinciden sensiblemente con las grietas que han tenido lugar por ese mismo motivo.

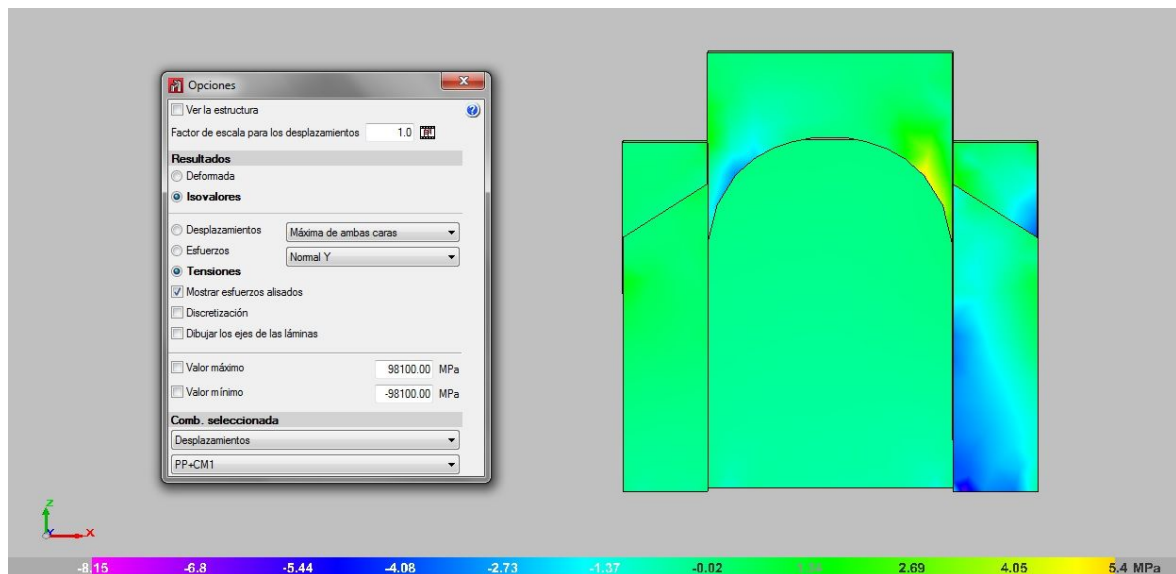
Figura 6.22: Tensiones normales en Y.

Continuando con el análisis de la gráfica de tensiones normales en Y, analizando en este caso la figura 6.22, prestamos especial atención a uno de los arcos torales contiguo a la pilastra con asiento diferencial, observando la aparición de tensión de

compresión en la parte más alejada y tensión de tracción en su parte más próxima a la pilastra. Es un arco toral claramente afectado por la patología descrita.

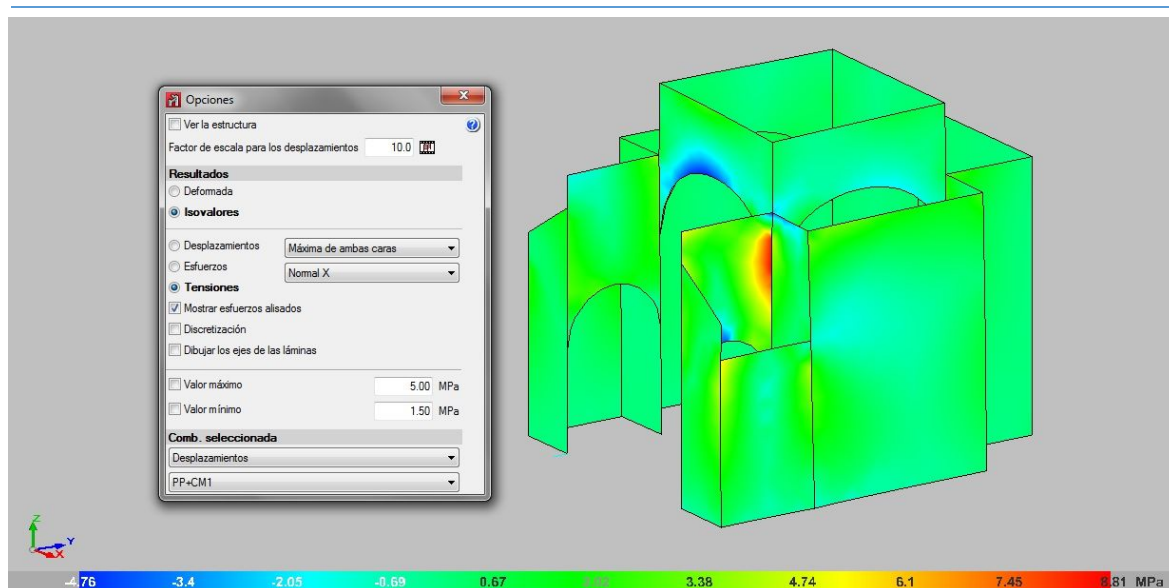
Figura 6.23: Tensiones normales en X.

Las tensiones normales en X (Figura 6.23), presentan importantes diferencias respecto del modelo anterior. Centrando nuestra atención en los arcos torales, encontramos los mayores valores de compresión a lo largo de la línea que describe el arco, mientras que para el modelo anterior esos mayores valores de compresión se localizan en la parte superior del muro. Por último, destacar que es notable el incremento del valor de tensión a compresión máximo entre el modelo actual y el anterior.

La aparición de tensiones de tracción en una de las aristas de la pilastra es también una clara diferencia respecto del modelo objeto del apartado anterior.

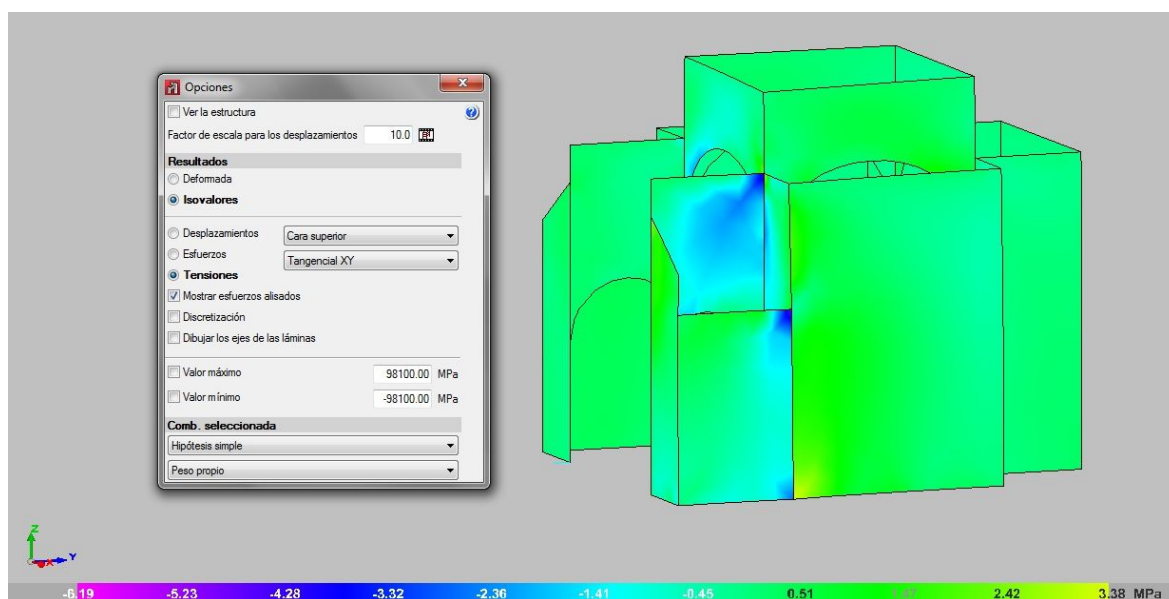
Figura 6.24: Tensiones tangenciales en XY.

Incluimos también gráfica que representa las tensiones tangenciales en el plano XY, para las cuales identificamos patrones con inclinaciones similares a las visualizadas en las grietas que han tenido lugar debido al asiento diferencial.

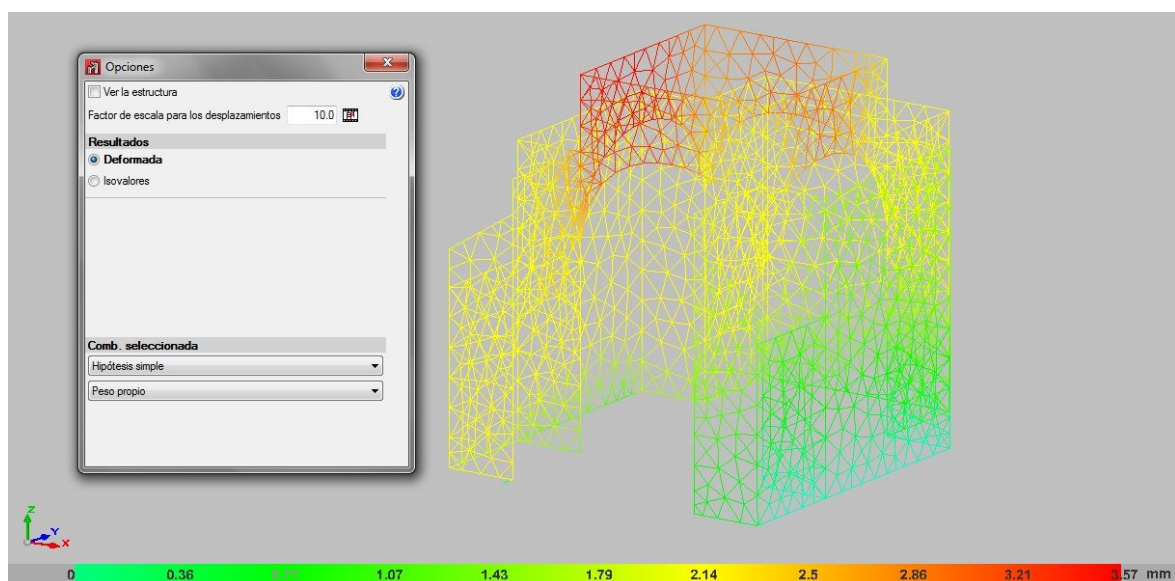
Figura 6.25: Deformada.

La deformada (Figura 6.25) nos vuelve a identificar la parte alta de la iglesia como la zona donde se dan las mayores deformaciones, pero en concreto, los mayores valores se aprecian en la arista donde coinciden los arcos torales que descansan sobre la pilastra opuesta a la pilastra con el asiento diferencial. Si a estos resultados unimos la lesión descrita en la [ficha nueve](#), donde se describe una grieta a 45 grados compatible con un asiento diferencial, se identifica esta parte de la estructura de la iglesia como una zona que requiere un especial seguimiento y atención, a fin de minimizar los daños que pudieran llegar a ocurrir.

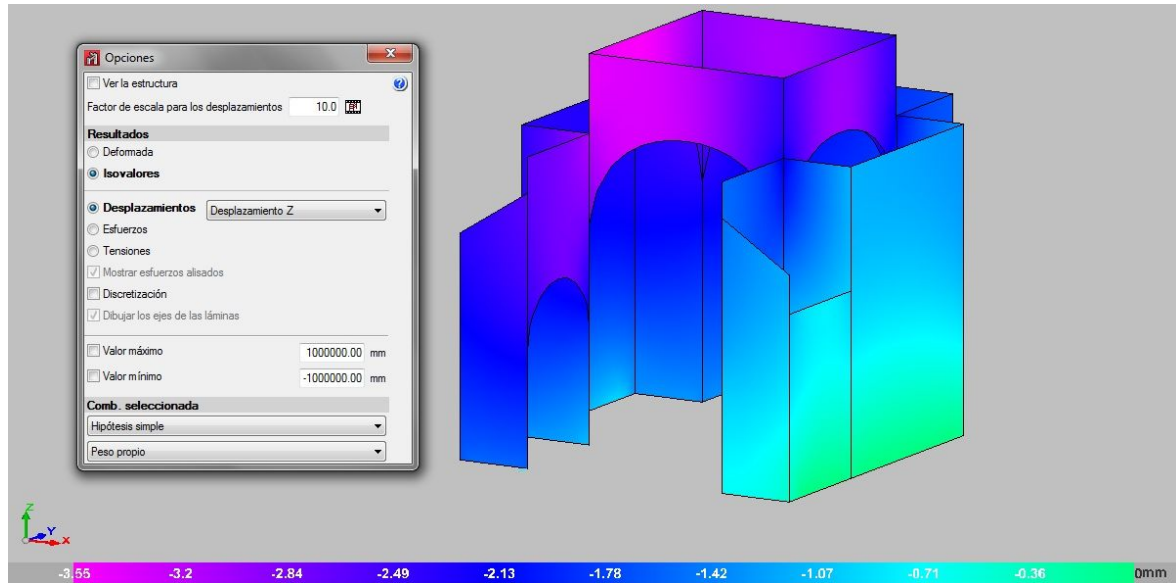
Figura 6.26: Desplazamientos en Z.

Observando los desplazamientos en Z de la figura 6.26 se identifican claramente dos zonas con un comportamiento diferente, la zona micropilotada que no presenta desplazamiento en Z y el resto de la iglesia que presenta desplazamientos en Z influenciados por su interacción con el terreno. Los mayores desplazamientos, se localizan en la zona descrita en el análisis efectuado de la deformada, como zona sobre la que centrar la atención con vistas a la preservación del edificio.

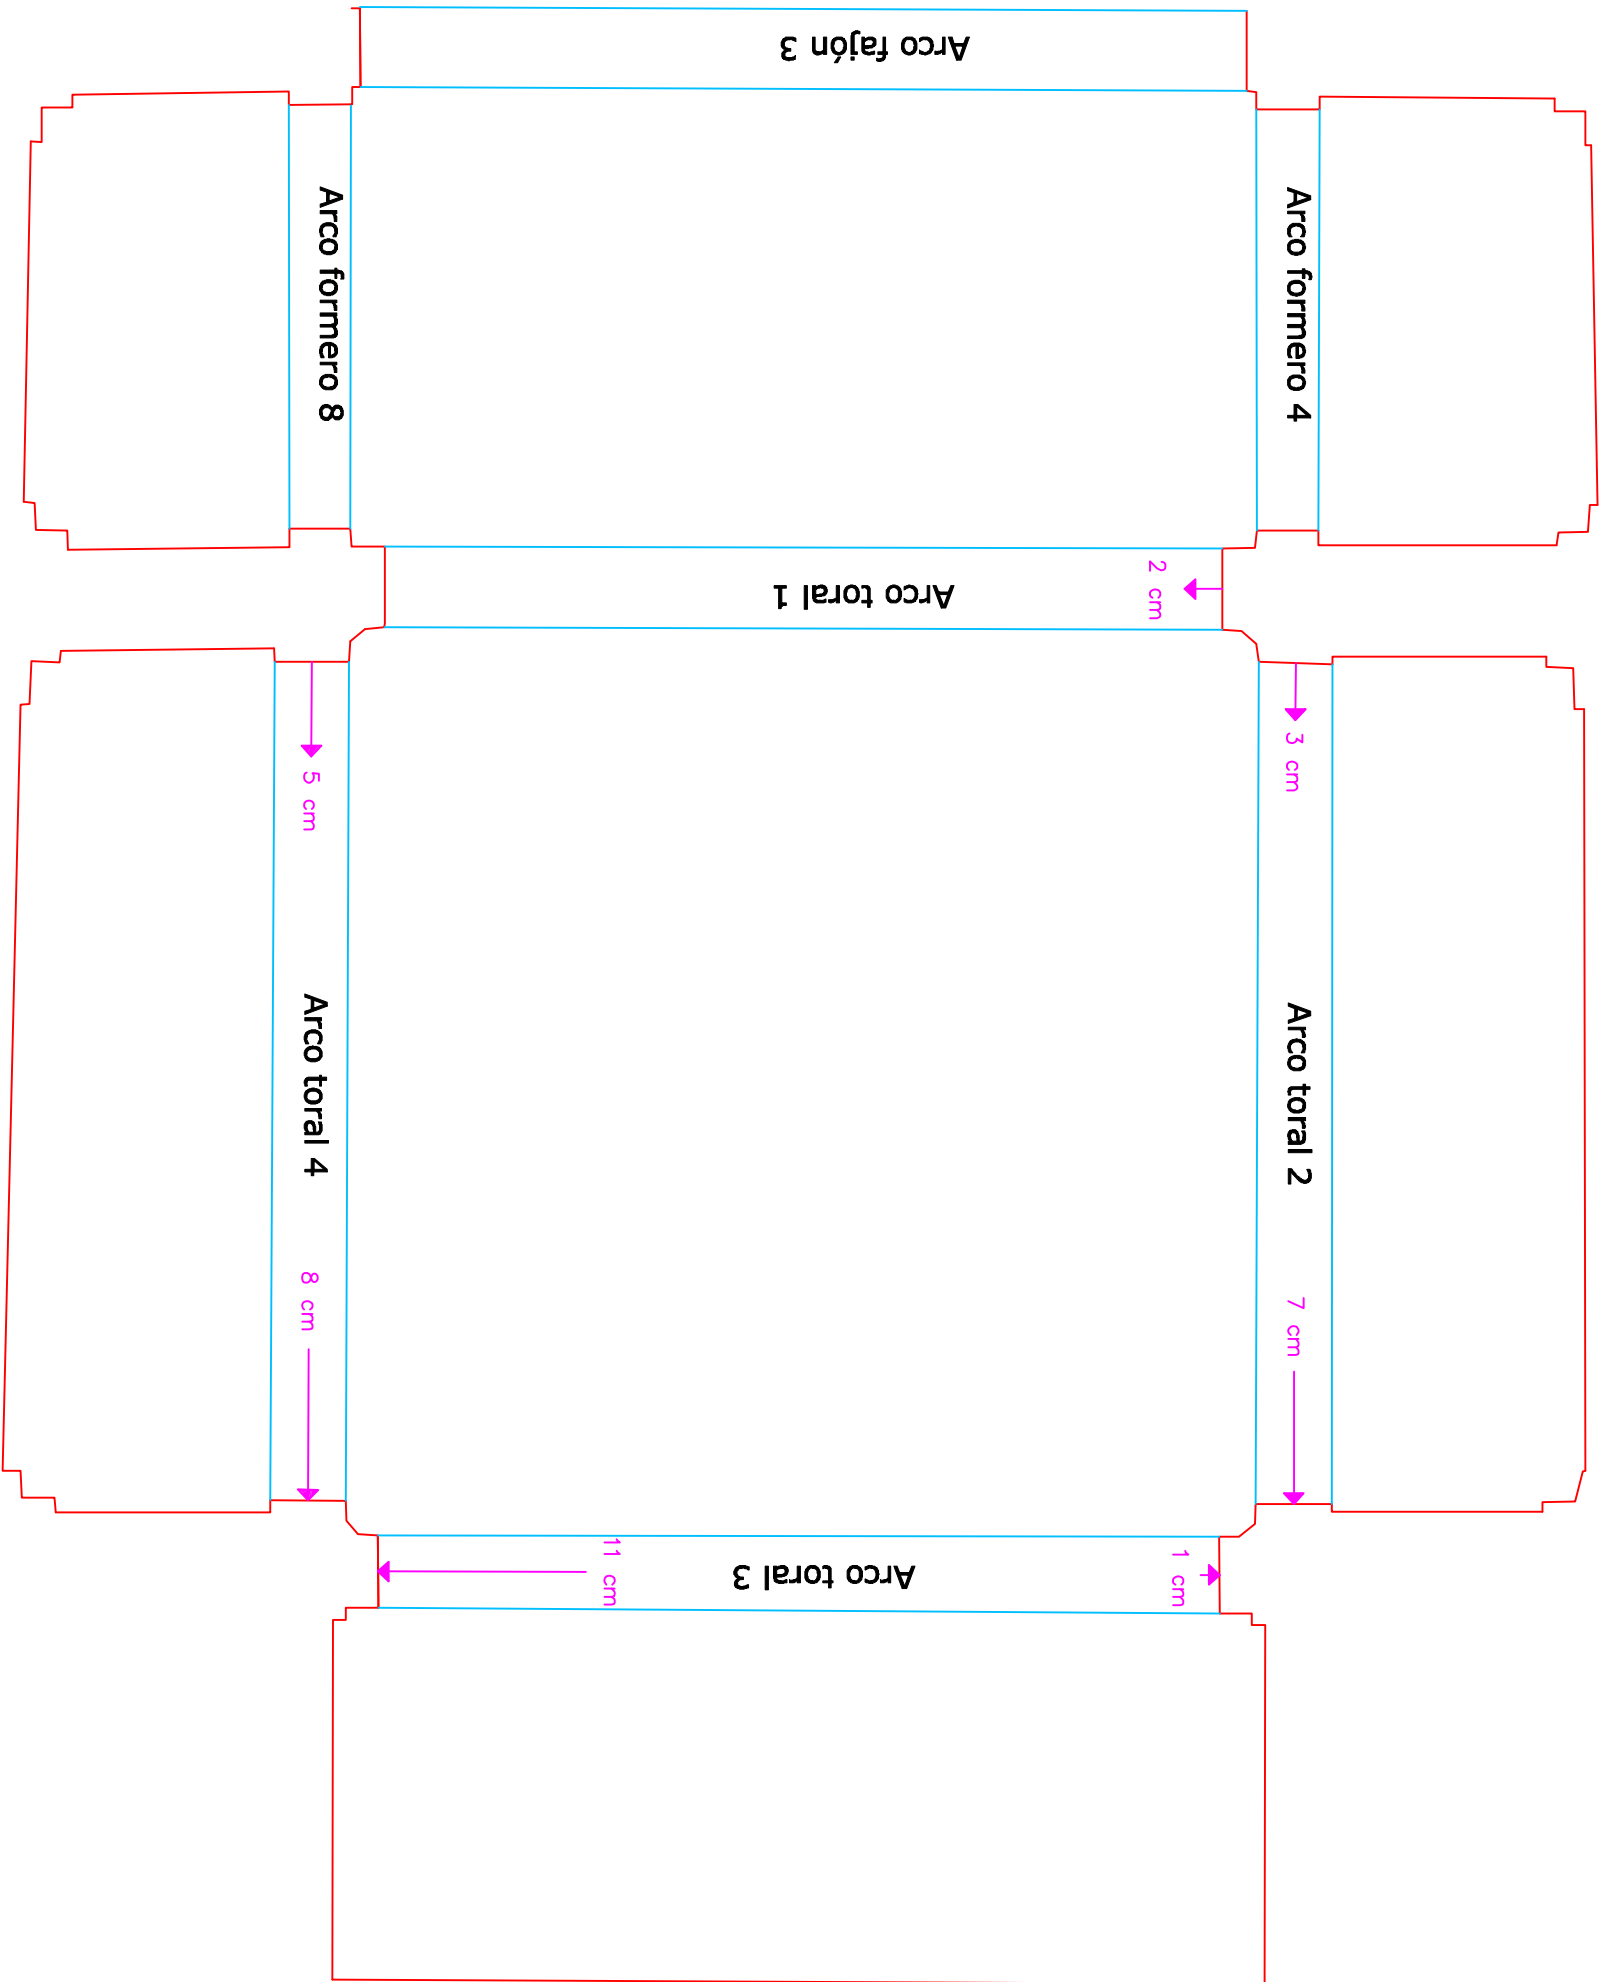
- Deformación en arco toral junto al altar mayor e inclinación de pilastras que lo sustentan. Se trata de unas anomalías que se descubren como consecuencia del análisis de los resultados obtenidos mediante medición topográfica. También ocurre que a raíz del asiento diferencial objeto del proyecto de recalce, aparece una grieta en ese mismo arco toral, grieta cuya apertura ha ido disminuyendo como consecuencia de recalce ejecutado. La deformación e inclinación descritas, añadidas a la distensión observada en el arco toral, nos alertan de la necesidad de atención y seguimiento de estas lesiones.

8 cm → Dirección, sentido y distancia indicando desplazamiento de la parte superior de la pilastra respecto de su base.
